Doświadczenia z użytkowania systemu monitorowania konstrukcji mostu kolejowego poddanego oddziaływaniu eksploatacji górniczej

Experiences from making use of structural health monitoring of a rail bridge structure impacted by mining deformations

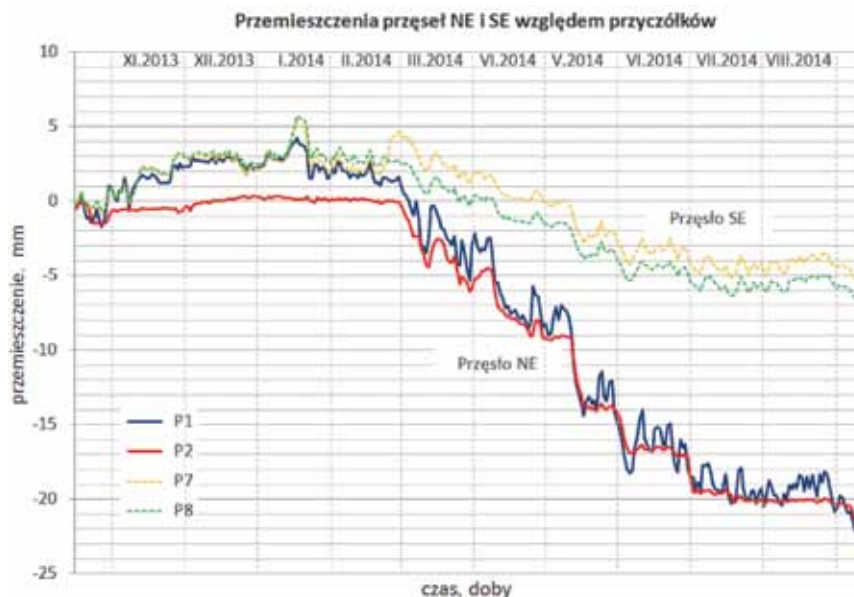
Rys. 5. Wykres przemieszczeń wzdłuż osi obiektu przęseł NE i SE względem przyczółków [6]
 Fig. 5. Graph of displacements (along the axis of the structure) NE and SE spans relative to abutments [6]

Ujemny znak pomiarów na poniższych wykresach oznacza zamykanie się szczeliny dylatacyjnej. Przyrost przemieszczeń jest szczególnie widoczny na przyczółku północnym (czujniki P1 i P2 na rys. 5, rys. 6).

Brak wyraźnego powiązania przemieszczeń rejestrowanych przez czujnik P2 ze zmianami temperatury świadczy o zaklinowaniu się lub trwałym uszkodzeniu łożyska przesuwnego na podporze.

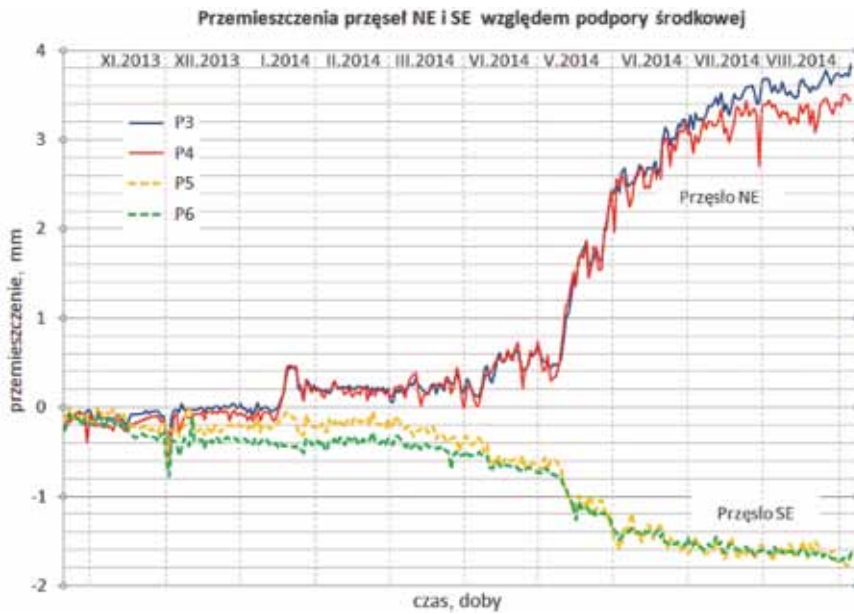
Rys. 6. Wykres przemieszczeń wzdłuż osi obiektu przęseł NE i SE względem podpory środkowej [6]

Zaobserwowano również przemieszczenia przęseł względem nieprzesuwnej podpory środkowej (filara). Wartości dodatnie dla przęsła NE świadczą o jego przemieszczeniu się w kierunku przyczółka. Część zmierzonych przemieszczenia związana jest z wyczerpywaniem luzów w połączeniach między blachownicą mostu, podporą stalową a filarem żelbetowym. Niestety z pewnością dochodzi również do deformacji podpór stalowych oraz skręcania filara względem jego osi.

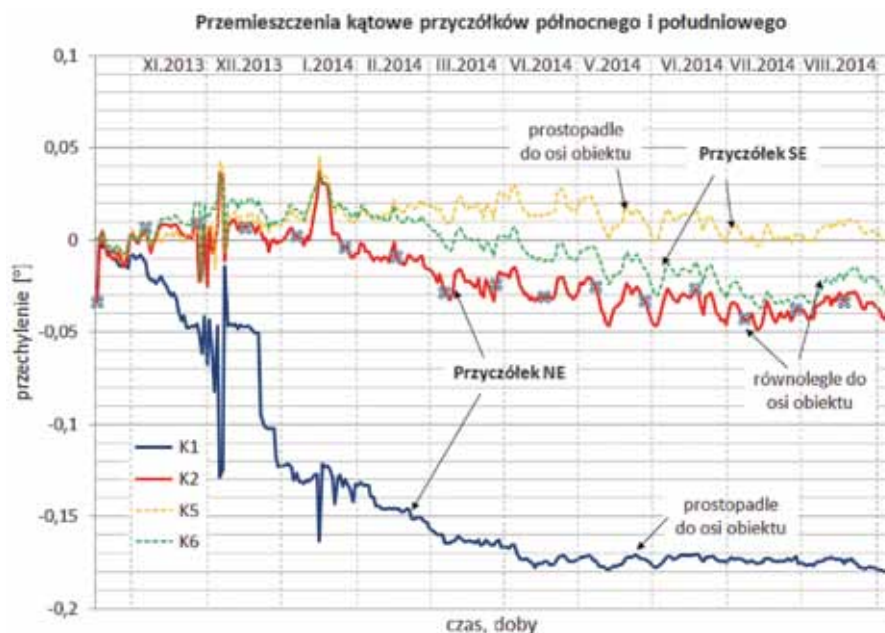
Rys. 7. Przechylenie przyczółka północnego i południowego w płaszczyznach równoległej i prostopadłej do osi mostu [6]

Na rysunku 7 pokazano wykresy zmian przechyłów przyczółka północno-wschodniego i południowo-wschodniego w okresie od listopada 2013 do początku września 2014 roku. Analiza w płaszczyźnie pionowej równoległej do osi obiektu wartości przemieszczeń kątowych (czujniki K2 i K6) łącznie z wartościami przemieszczeń przęseł względem przyczółków pomierzonymi czujnikami P1 i P2 oraz P7 i P8 pozwala stwierdzić, że przyczółki uległy zbliżeniu. Wartość tego zbliżenia w poziomie fundamentu jest większa niż w poziomie oparcia pomostu. Przechył przyczółków północnego i południowego, przy założeniu ich teoretycznej wysokości $H=8$ m (dla celów szacunku spełzania), osiągnął największą wartość w połowie lipca 2014r. i wynosił odpowiednio $xN = 7,0$ mm (w kierunku N) i $xS = 4,9$ mm (w kierunku S). Jeśli będziemy posługiwać się wartościami średnimi przemieszczeń P dla każdego z przyczółków (max $PNE \approx 21$ mm, max. $PSE \approx 6$ mm), to uwzględniając przechyły obliczymy wartość spełzania na poziomie gruntu wynoszącą ≈ 39 mm. Prognozowane odkształcenie terenu wynosi ok. $-1,2$ mm/m, co przy odległości między przyczółkami około

45 m pozwala oszacować prognozowane ich zbliżenie na poziomie około 54 mm. Oznacza to, że spełzanie w chwili obecnej stanowi już ok. 72 % spełzania prognozowanego.

Ciekawą obserwacją stanowi pomiar przechyłu przyczółka północno-wschodniego w płaszczyźnie prostopadłej do osi toru. Wartość zmierzonego kąta wynosi obecnie $K1 \approx -0,18^\circ$. Oznacza to, że przyczółek (przy założeniu jego teoretycznej wysokości $H=8$ m) przechylił się w taki sposób, że górna część konstrukcji przemieściła się około 25 mm w kierunku zachodnim. Takie zachowanie się północno-wschodniej podpory może skutkować obserwowanym kleszczeniem się (klinowaniem) łożyska przesuwne (czujnik P2). Nie jest ono zgodne z prognozowanym wskaźnikiem deformacji, który w tej płaszczyźnie wynosi $T_{\perp} = -1,7$ mm/m (wychylenie w płaszczyźnie prostopadłej do osi mostu w kierunku wschodnim), co dla wysokości przyczółka równej 8 m oznaczać powinno przemieszczenie górnej powierzchni podpory na poziomie 14 mm w przeciwnym kierunku do pomierzonego.

Znamienny jest fakt, że przyczółek południowo-wschodni nie podlega przechyłom w płaszczyźnie prostopadłej do osi mostu.

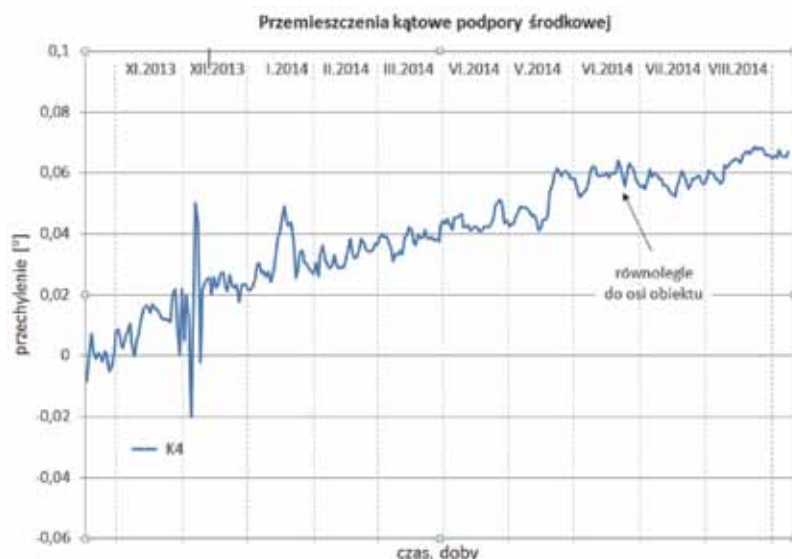
Rys. 8. Przechylenie podpory środkowej w płaszczyźnie równoległej do osi obiektu ("+" oznacza przechył na północ) [6]

Pomiar przechyłu podpory środkowej w płaszczyźnie osi obiektu (rys. 8) wskazuje, że filar przechylił się w kierunku północnym tak, że przemieszczenie jego głowicy wynosi obecnie około 9,5 mm.
