Naprawa zabytkowego kościoła drewnianego znajdującego się na terenie górniczym

Repair of historical wooden church located in the mining area

Abstract: This paper presents the causes of damage and the way of repair of the historical wooden St. Nicholas church located in the Upper Silesia in Mikołów Borowa Wieś. It is a historical object of III class, erected in 1737 and moved to Borowa Wieś in 1938. The church was repaired several times due to mining damage. During the first repair in 1996 the church was raised, rectified and a reinforced concrete slab was made as a foundation. Further mining exploitations caused the vertical deflection and deformations of building solid foundations including the bend of foundation slab. In 2011 the church was re-rectified by means of hydraulic lifts and new wooden floor was made on the existing floor that enables (if necessary) leveling.

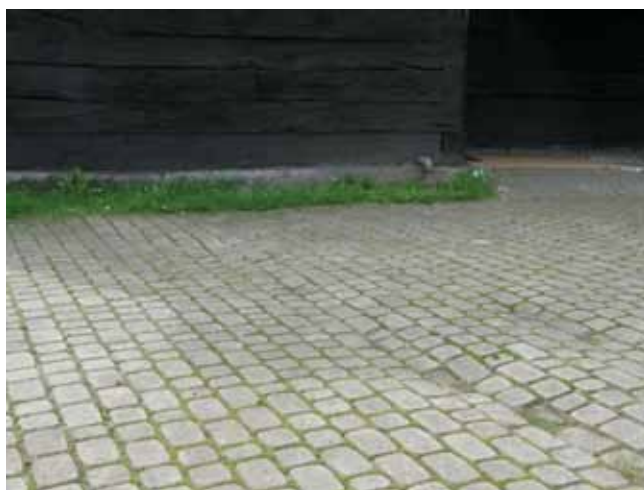
Na zewnątrz budynku obserwowano ponadto deformacje nawierzchni z kostki brukowej przy budynku (fot. 3) oraz deformacje i uszkodzenia ogrodzenia kościoła (fot. 8).

Fot. 3. Deformacje nieciągłe nawierzchni terenu przy budynku kościoła

Photo 3. Surface discontinuous deformations in the vicinity of the church

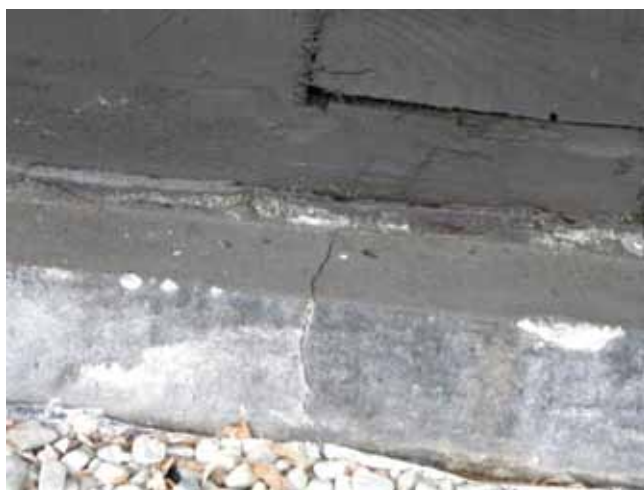
- pojedyncze pęknięcia betonowej podwaliny o szerokości do 2 mm, widoczne od zewnątrz budynku (fot. 4),
- deformacje posadzki kościoła (fot. 5, rys. 3),
- rozluźnienie połączeń między belkami tworzącymi ściany (fot. 6),
- wysunięcie się belek nośnych dolnego podestu chóru (maksymalnie do 2 cm) z zachodniej ściany kościoła (fot. 7),
- deformacje stolarki okiennej i drzwiowej,
- nieszczelności pokrycia dachu,
- deformacje ścian i nierównomierne wychylenie od pionu bryły budynku,
- ślady zagrzybienia i korozji biologicznej niektórych fragmentów pokrycia dachu wykonanego z gontu.

Fot. 4. Pęknięcie płyty przepony
Photo 4. Rupture of membrane plate

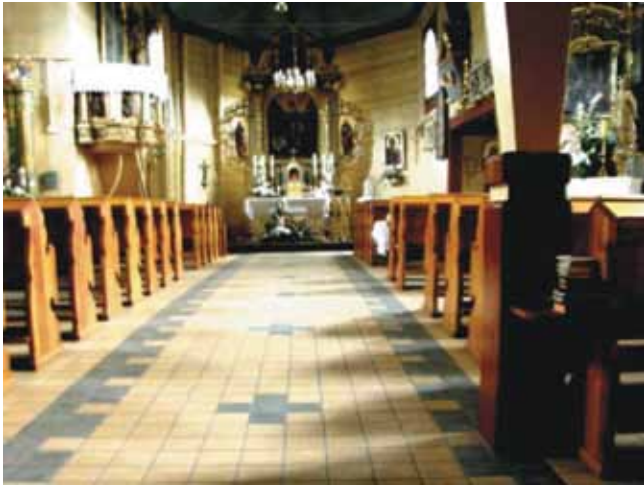
Fot. 5. Deformacje (wygięcie) posadzki kościoła
Photo 5. Deformations (bending) of the church floor

Z pomiaru różnic wysokości posadzki kościoła wynikało, że wysokości, a także, nachylenia posadzki były zróżnicowane (rys. 3). Największe różnice wysokości i nachylenia wystąpiły w rejonie prezbiterium, gdzie różnica wysokości wynosi do 100 mm, a nachylenie do 35 mm/m. W rejonie zakrystii i kaplicy posadzka kościoła uległa wybrzuszeniu, które przebiega w kierunku SW-NE, na przedłużeniu strefy nieciągłości powierzchni terenu widocznej na zewnątrz kościoła.

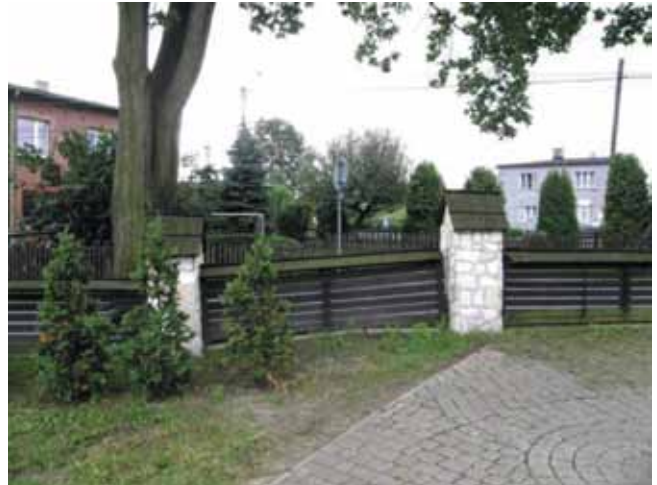
Fot. 8. Deformacje ogrodzenia terenu parafii przy kościele
Photo 8. Fence deformations of the parish church area

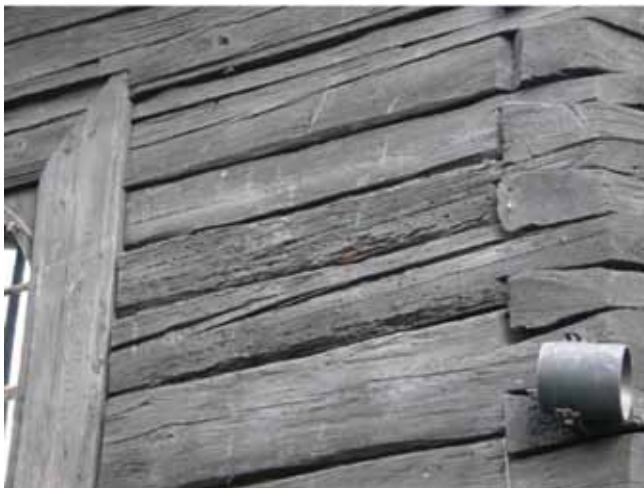
Konstrukcja drewniana kościoła wykazywała miejscami dość znaczne naturalne zużycie. W ścianach widoczne były ślady żerowania owadów (fot. 6). Obserwowano także korozję biologiczną w wszystkich ścianach zrębowych oraz w elementach szkieletu wieży. W wyniku przeprowadzonych badań nie stwierdzono zagrzybienia drewna. Nie wykluczono jednak możliwości zagrzybienia niektórych, osłoniętych

Fot. 6. Rozluźnienie belek wypełnienia ściany prezbiterium
Photo 6. Beams loosening of wall filling of the presbytery

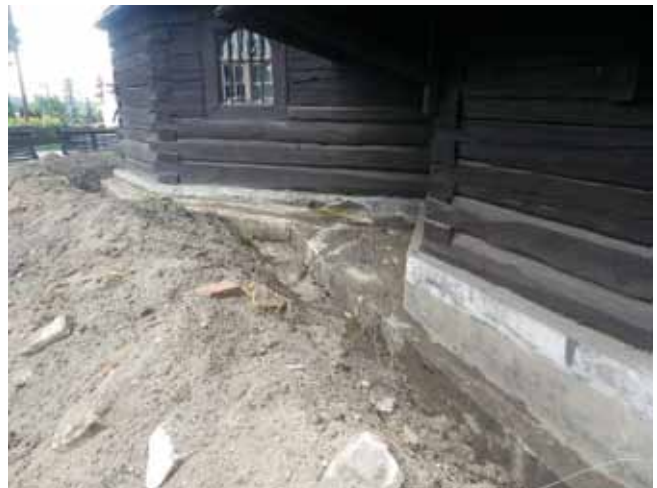
Fot. 9. Pustki pod żelbetową płytą
Photo 9. Voids under reinforced concrete slab

Przez budynek kościoła, w miejscu połączenia nawy z prezbiterium, przebiegają deformacje nieciągłe w formie dwóch progów (rys. 1). Deformacje te spowodowały wystąpienie pustek pod żelbetową płytą budynku, co stwierdzono po odkopaniu podstawy płyty (fot. 9) oraz rozwarstwienie między żelbetową płytą grubości 12 cm a warstwą betonu o średniej grubości 15 cm. To ostatnie uszkodzenie można obserwować na przekroju powstałym po wykonaniu odwiertu przez warstwę betonu i płytę (fot. 10). Ponadto na styku prezbiterium z nawą widoczna była deformacja ściany oraz towarzysząca jej rozluźnienia połączeń belek ścian i pokrycia dachu.

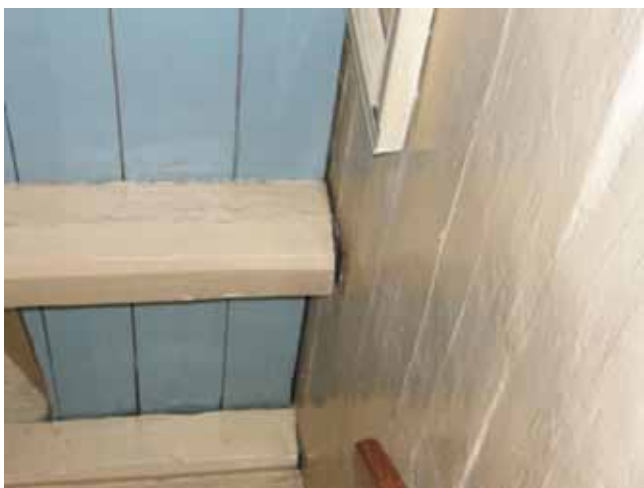
Fot. 7. Ślady wysunięcia się belek nośnych dolnego podestu chóru ze ściany kościoła
Photo 7. Displacement traces of carrying beams of lower choir platform from the church wall

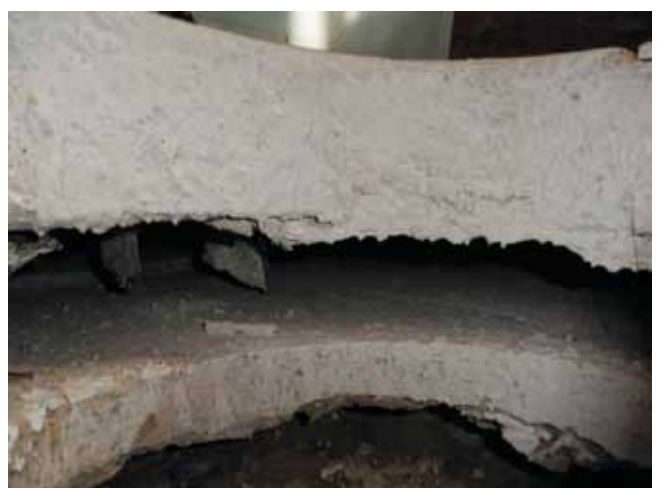
Fot. 10. Rozwarstwienie między żelbetową płytą grubości 12 cm a nową warstwą betonu o średniej grubości 15 cm
Photo 10. Stratification between the reinforced concrete slab with thickness of 12 cm and a new concrete layer with an average thickness of 15 cm

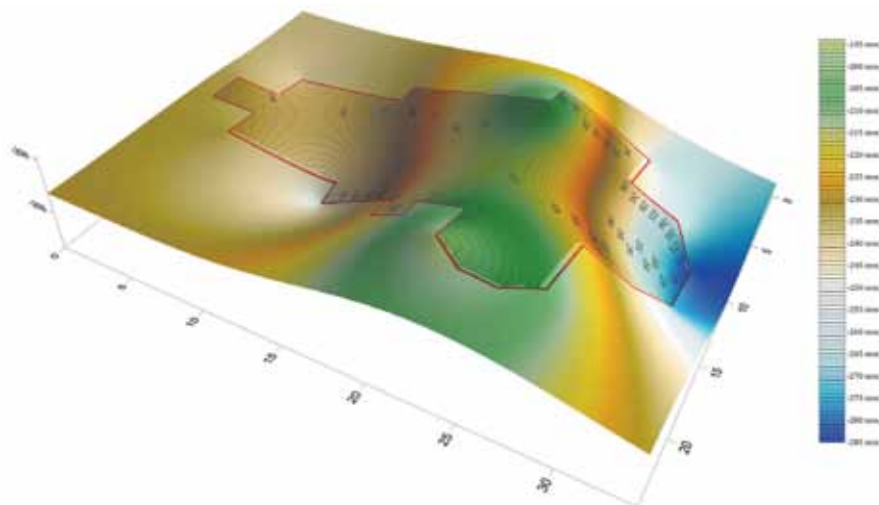
Rys. 3. Izolinie wysokości posadzki kościoła
Fig. 3. Height isolines of the church floor
