Renowacja górnicza komory Jezioro Wessel na poziomie III Kopalni Soli „Wieliczka” S.A.

Mining renovation of the Wessel Lake Chamber on Level II of the “Wieliczka” Salt Mine S.A.

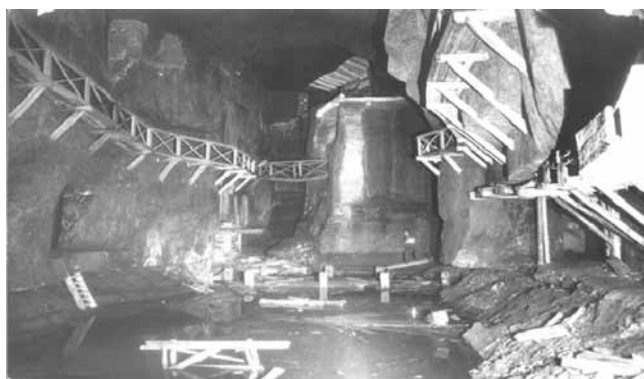
Wyrobisko komora Jezioro Wessel w drugiej połowie XX wieku (przełom lat 60. i 70.) uległo destrukcji (podługowanie solnych ociosów komory na głębokość nawet do 5 metrów) głównie na skutek niszczącego oddziaływania solanki nienasyconej, jaka została wprowadzona do niecki (jeziora) komory (rys.2).

Rys. 2. Komora Jezioro Wessel lata 80 XX wieku Fot. Filip Kalwajts
Fig. 2. The Wessel Lake Chamber in 1980s. Photo: Filip Kalwajts

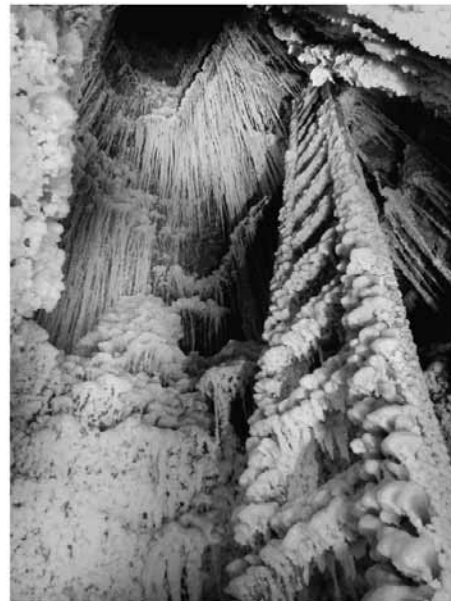
W komorze Jezioro Wessel zarejestrowany jest wyciek WIII-20 z szybika (rys. 7), którego wylot znajduje się w stropie komory, przy jej południowo – zachodnim ociosie. Wyciek został ujęty w szybiku i odprowadzony na spąg komory. Wielkość dopływu do ujęcia wynosiła $100 \div 480$ kropli/min. występowały też przecieki poza ujęcie o wielkości do 50 kropli/min. Obecnie ujęcie w szybiku komory Jezioro Wessel jest niesprawne i zbiera tylko część dopływu wynoszącą około 300 kropli/min. Natomiast przy południowym ociosie komory (na S od filara w jej środkowej części) występują wycieki kropłowe wielkości ok. 200 kropli/min. rozprzestrzenione na powierzchni około 16 m^2 . Natomiast w stropie zachodniej części komory występuje pęknięcie w kształcie litery „L”, z którego wyciek wynosi około 50 kropli/min. Dopływy so-

Rys. 7. Szybik Wessel – poz. III. Fot. Jerzy Przybyło 2011r.
Fig. 7. The Wessel's foreshaft – Level III. Photo: Jerzy Przybyło (2011)

Dopływ w stropie komory Jezioro Wessel pochodzi przypuszczalnie z szybika Wessel (poz. I – III), zlokalizowanego na S od komory Wessel (rys. 7). Wlot do niego znajduje się nad poz. II przy upadowej z podłżni Przykos, gdzie rejestrowano wyciek około 600 kropli/min. Obecnie dojście do szybika możliwe jest z podłżni Wessel na poz. III i tu występują gęste wycieki kropłowe solanki nasyconej w ilości około 500 kropli/min. Wyciek w szybiku Wessel występuje już na planie odwadniania kopalni z roku 1818.

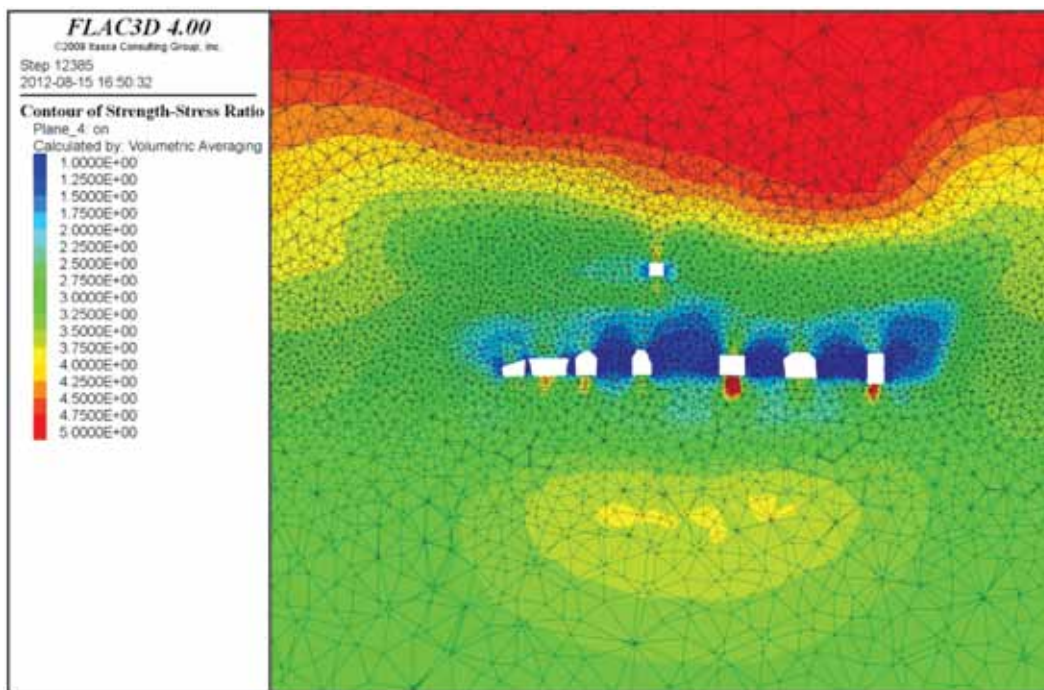
Rys. 9. Mapa wskaźników wyężenia w przekroju nr 4-4
Fig. 9. Map of equivalent strength indexes in cross section no. 4-4

poeksploatacyjne. Analiza rysunku 9 potwierdza występowanie wyężenia któremu ulegają filary po południowej stronie komory Jezioro Wessel. Tak znaczne wyężenie prowadzi do spēkań w ociosach i stropie filarów. Otoczenie komór Wessel i Niedziałek również znajduje się w stanie znacznego wyężenia. Na podstawie przeprowadzonych obliczeń numerycznych, można stwierdzić, że wpływ komory Niedziałek na stateczność komory Jezioro Wessel jest niewielki. Natomiast wpływ komory Wessel jest znacznie większy, co widać zwłaszcza na przekroju 10-10 (rys. 10), ale nie zagraża to stabilności komory.

W związku z powyższym należy dążyć do zabezpieczenia ociosów komory Jezioro Wessel, a szczególnie – filarów między przecinkami (niszami) po południowej stronie komory. Zabezpieczenia takie można wykonać na przykład poprzez kotwienie, jak i wypełnianie szczelin.

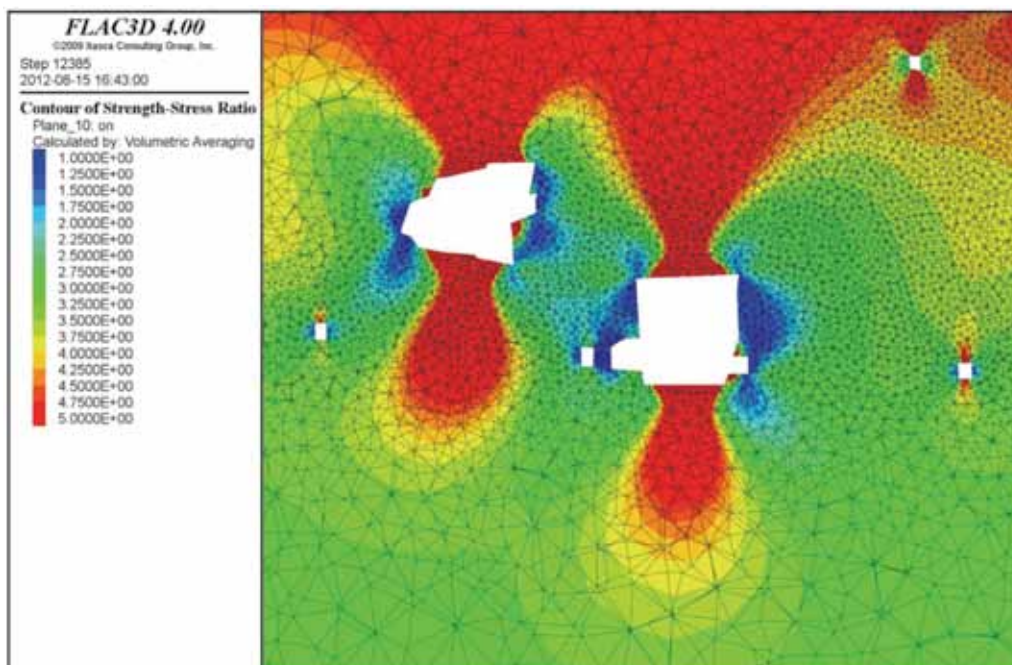
Rys. 10. Mapa wskaźników wyężenia w przekroju nr 10-10
Fig. 10. Map of equivalent strength indexes in cross section no. 10-10

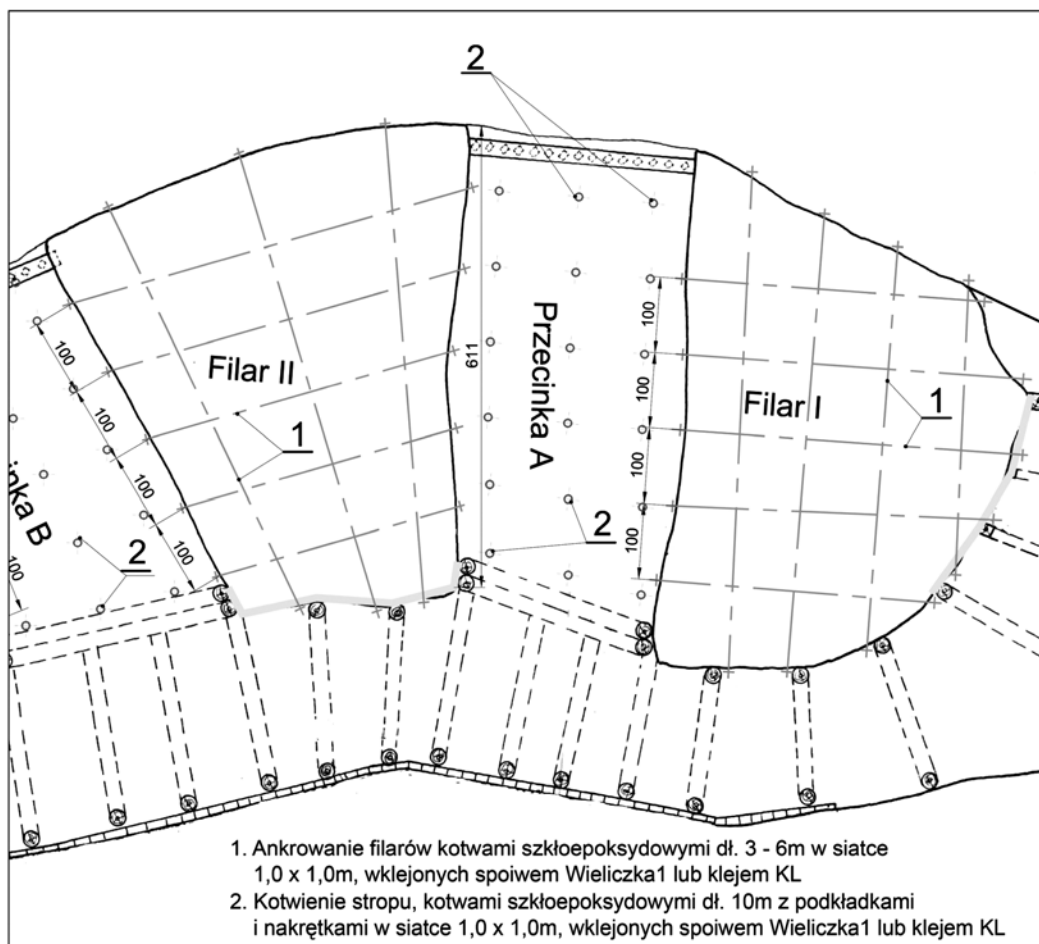
Rys. 11. Sposób zabezpieczenia filarów i przecinek w rejonie ociosu południowego komory Jezioro Wessel

W celu wzmocnienia filarów między przecinkami (niszami) projektuje się [6] ich kotwienie w sposób przedstawiony na rysunku 11, poprzez m.in.: wykonanie ankrowania filarów kotwami szkłoepoksydowymi długości około 3 ÷ 6 mb z podkładcami i nakrętkami zabudowanymi w siatce kotwienia 1,0 × 1,0 m ± 0,2 m. Kotwy osadzone będą prostopadłe do płaszczyzn ociosu i osadzone w górotworze spoiwem na bazie cementów mineralnych. Kotwienie stropu przecinek między filarami wykonane powinno zostać kotwami szkłoepoksydo-

1. Ankrowanie filarów kotwami szkłoepoksydowymi dł. 3 - 6m w siatce 1,0 x 1,0m, wklejonych spoiwem Wieliczka1 lub klejem KL
2. Kotwienie stropu, kotwami szkłoepoksydowymi dł. 10m z podkładcami i nakrętkami w siatce 1,0 x 1,0m, wklejonych spoiwem Wieliczka1 lub klejem KL
