## Monitorowanie zakłóceń parametrów powietrza w systemach dyspozytorskiego nadzoru powstałych w wyniku krótkiego spięcia

### Monitoring of air parameters disturbances in dispatching systems caused by short circuit

Prof. dr hab. inż. Stanisław Wasilewski<sup>\*)</sup>

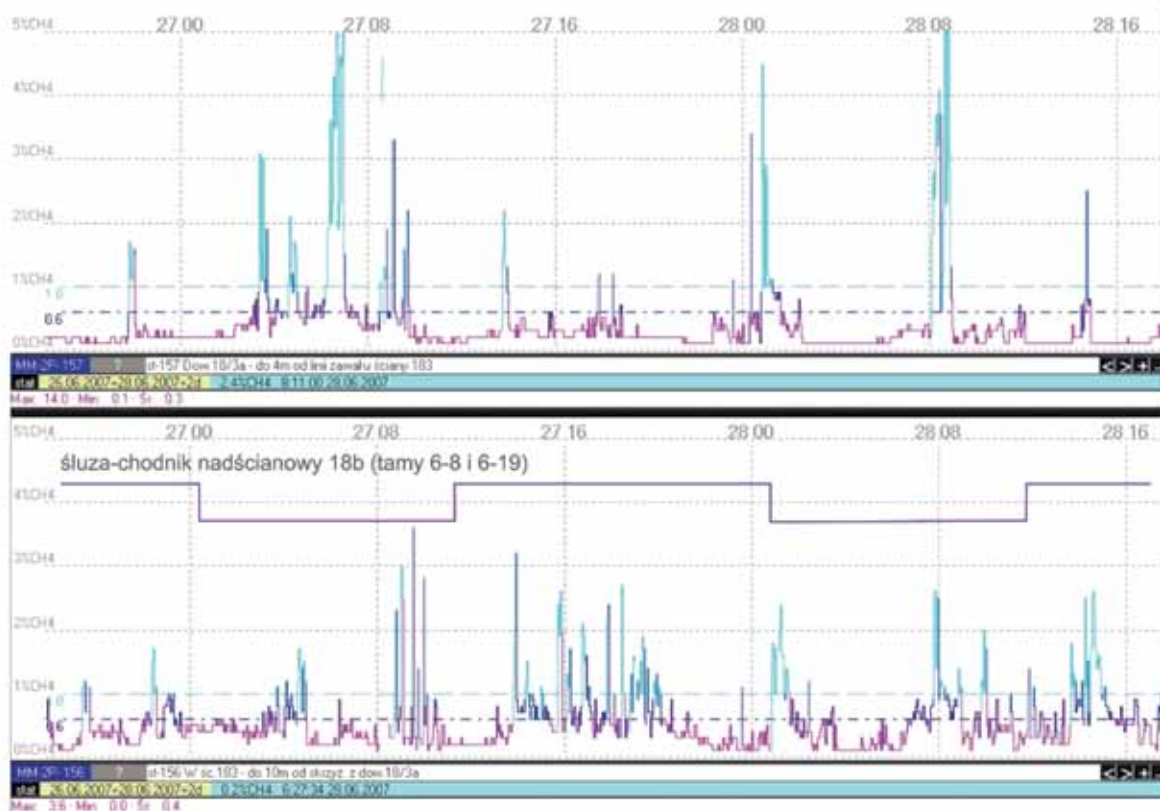
Rys. 2. Raport graficzny stężenia metanu MM157, MM156 w okresie krótkich spięć

Należy stwierdzić, że w miesiącu czerwcu były cztery takie okresy, kiedy zarejestrowano wiele krótkich spięć dla ściany 183 (chodnik nadścianowy 18b), nawet ponad 100 w ciągu doby, a niektóre z nich trwały nawet kilka godzin. Jest oczywiste, że te krótkie spięcia, stanowiące zaburzenia przewietrzania ściany 183, miały również wpływ na zaburzenia stężenia metanu (rys. 2).

Porównując okresy krótkich spięć na śluzie w chodniku nadścianowym 18b z zapisami stężenia metanu na wlocie do ściany (MM 156 i MM 157), należy stwierdzić, że właśnie w czasie tych zaburzeń rejestrowano wzrosty wskazań na metanomierzu MM 156 nawet do 3,6% CH<sub>4</sub>. Podobnie gwałtowne wzrosty stężenia metanu nawet do 14% CH<sub>4</sub> rejestrował metanomierz MM 157.

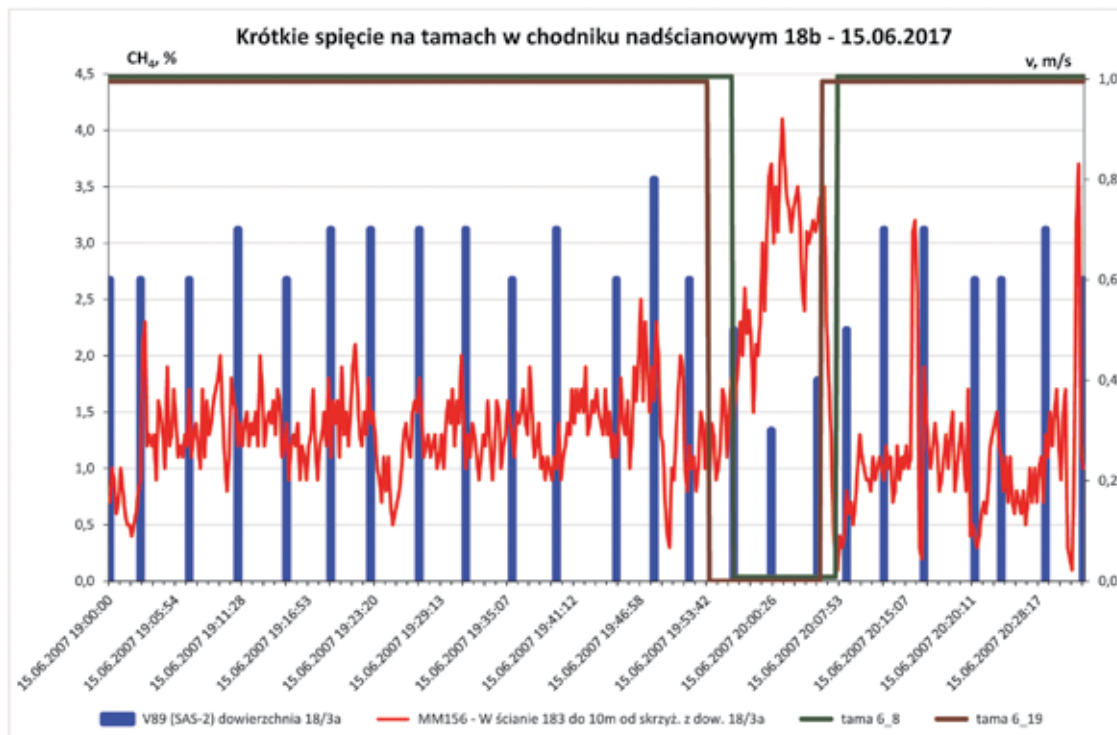
Rys. 3. Zmiany prędkości powietrza i stężenia metanu MM156 w okresie krótkich spięć  
Fig. 3. Changes in air velocity and concentration of methane MM156 during short circuits

W dniu 15 czerwca w okresie od 19:47 do 20:12 w systemie nadzoru dyspozytorskiego zarejestrowano (rys. 3) krótkie spięcie na tamach tam 6\_8 i 6\_19 w chodniku nadścianowym 18b i wówczas prędkość powietrza rejestrowana przez anemometr V89 zmieniła się od wartości 0,8 m/s do 0,3 m/s i z powrotem do 0,7 m/s. W czasie tego zaburzenia wystąpił wzrost stężenia metanu na wlocie do ściany na metanomierzu MM 156 do wartości 4,1% CH<sub>4</sub>.

183 pokł. 418. Szczegółowa analiza czasu wystąpienia oraz trwania krótkich spięć na tamach w chodniku nadścianowym 18b oraz ich wpływu na zaburzenia prędkości powietrza i stężenia metanu w ścianie 183 pozwoliła jednoznacznie wskazać ich bezpośredni związek, co pokazano na rysunkach 3 i 4.

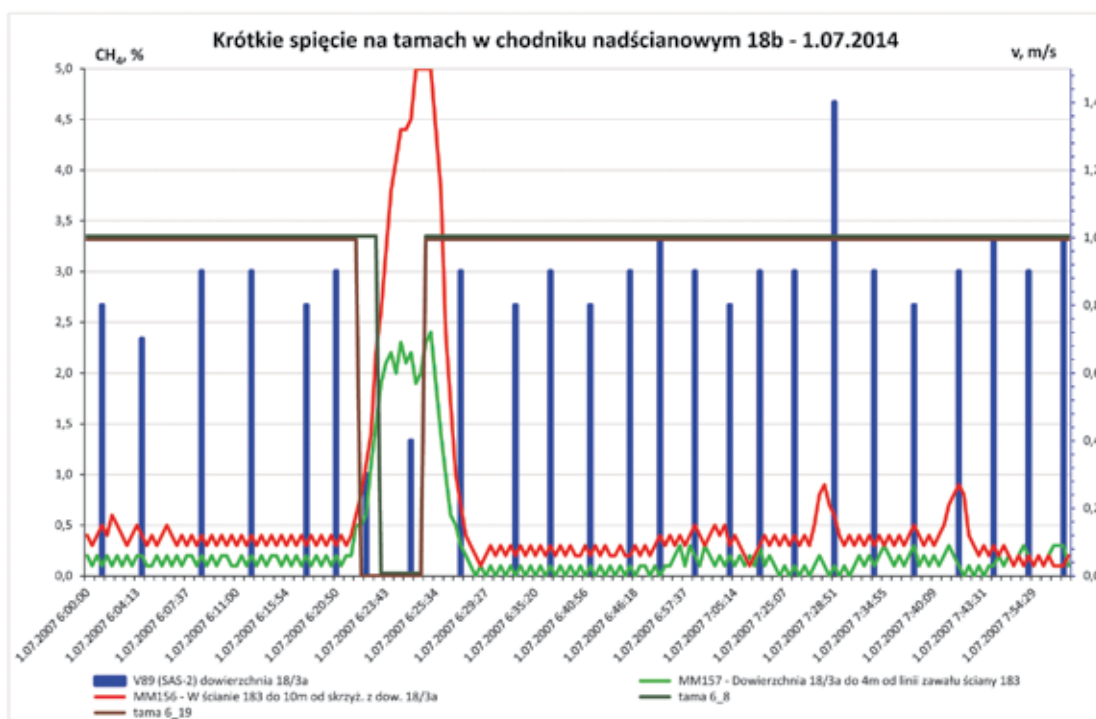
Rys. 4. Zmiany prędkości powietrza i stężenia metanu MM157, MM156 w okresie krótkich spięć  
Fig. 4. Changes in air velocity and concentration of methane MM157, MM156 during short circuits

Natomiast 1 lipca około godz. 6:25-6:29, w wyniku krótkiego spięcia na tych tamach w chodniku nadścianowym 18b prę-

kość powietrza na wlocie do ściany 183 zarejestrowana przez anemometr V89 (rys. 4) zmniejszyła się chwilowo od wartości 0,9 m/s do 0,3 m/s i z powrotem do wartości 0,9 m/s. Z kolei to zaburzenie prędkości powietrza było przyczyną gwałtownych wzrostów stężenia metanu na metanomierzu MM 156 do 5%  $\text{CH}_4$  i MM 157 do 2,3%  $\text{CH}_4$ .

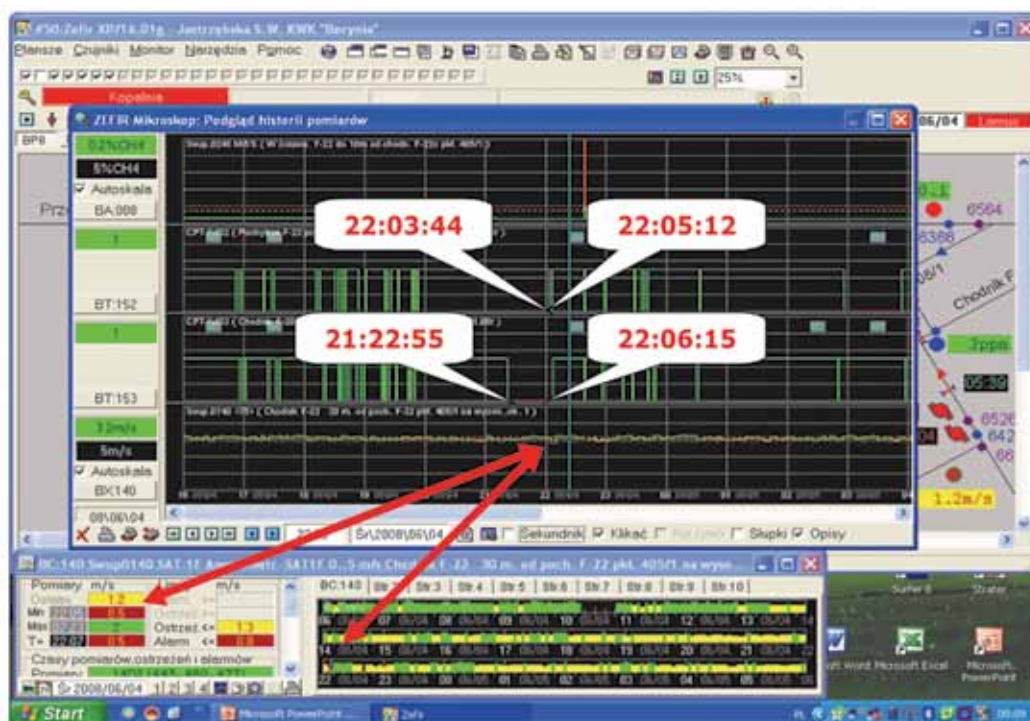
Rys. 6. Zapis krótkiego spięcia w systemie ZEFIR  
Fig. 6. Record of short circuit in the ZEFIR system

W okresie poprzedzającym zdarzenie, tj. około pół godziny przed zapaleniem i wybuchem metanu, w rejonie ściany F-22 nastąpiło krótkie spięcie w wyniku równoczesnego otwarcia tamy BT153 w chodniku F-20 pokład 405/1 w godzinach od 21:22:55 do 22:06:15 oraz tamy BT152 w pochylni F-22 pokład 405/1 w godzinach 22:03:44 do 22:05:12 (rys. 6). Oznaczało to, że przez około 1,5 minuty obie tamy były otwarte.

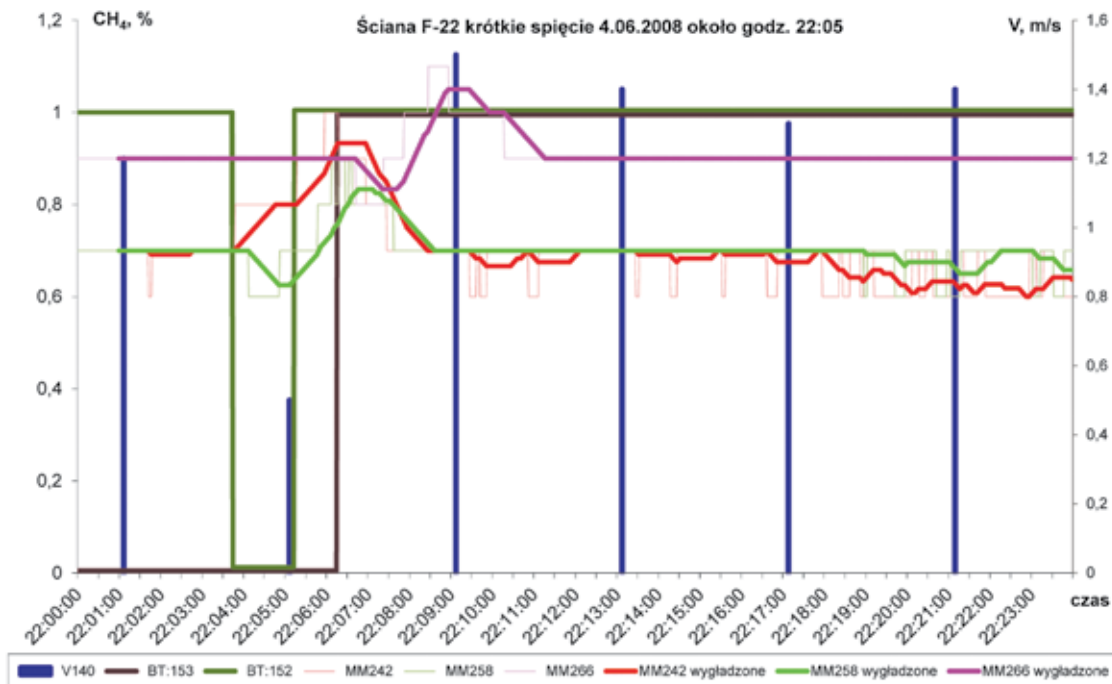
Rys. 7. Zmiany stężenia metanu w rejonie ściany F-22 w wyniku krótkiego spięcia  
 Fig. 7. Changes in the concentration of methane in the area of longwall F-22 as a result of a short circuit

zmniejszenie prędkości powietrza z 1,2m/s, w normalnym stanie przewietrzania, do wartości 0,5m/s, który w kolejnym pomiarze, tj. po czterech minutach (rys. 7) powrócił do stanu 1,5m/s. Niestety, nie można było stwierdzić jak długo trwał zakłócenie prędkości powietrza oraz jak szybko zmieniała się prędkość powietrza, z uwagi na włączenie anemometru V140, do systemu CMM-20m z pomiarem i rejestracją co 4 minuty.

W wyniku krótkiego spięcia nastąpiło zakłócenie stanu przewietrzania w rejonie ściany F-22 pokład 405/1, które oprócz zmiany prędkości powietrza spowodowało również chwilowy wzrost stężenia metanu o około 0,3% CH<sub>4</sub> zarejestrowany na czujniku M242 na wylocie ze ściany F-22 nad napędem przez ponad 2 minuty oraz na metanomierzu M258 w chodniku F-22b za przegrodą wzrost o 0,2% CH<sub>4</sub> (rys. 7). Wzrost ten został również zarejestrowany po około 2 minutach na czujniku M266 zabudowanym w chodniku F-22b przed transformatorem, tzn. w odległości ponad 200 metrów od ściany.

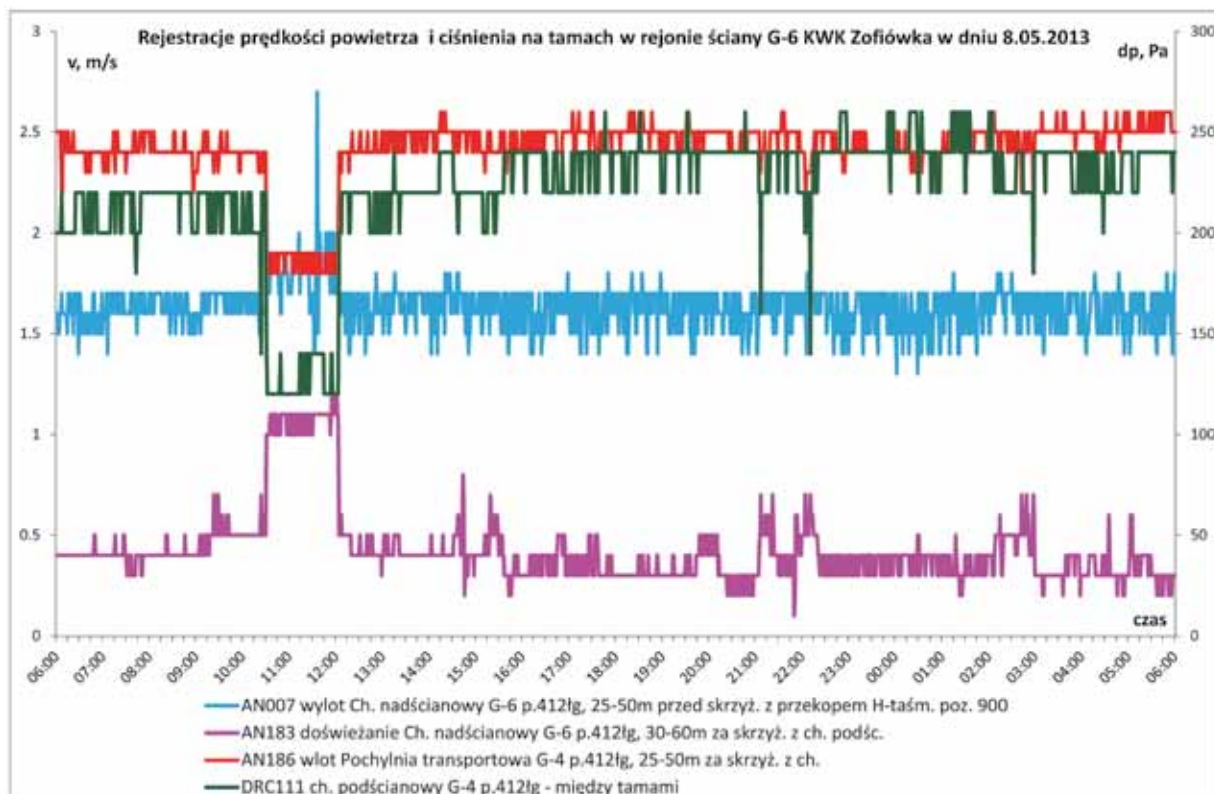
Rys. 9. Zmiany różnicy ciśnień na tamach i prędkości powietrza w rejonie ściany G-6 w wyniku krótkiego spięcia na tamach w chodniku podścianowym G-4 w pokładzie 412lg – rejestracja minuta

W dniu 8.05.2014 roku na zmianie A około godziny 11:00, w chodniku podścianowym G-4 w pokładzie 412lg (rys. 8), nastąpiło krótkie spięcie przez jednoczesne otwarcie tam, które w systemie gazometrii zarejestrował czujnik różnicy ciśnień na tamach (DP111) oraz wszystkie trzy anemometry AN186, AN183 oraz AN007, co pokazano na rysunku 9.

Przebiegi prędkości powietrza w rejonie ściany G-6 po krótkim spięciu (rys. 9) pokazały, że dla rejestracji z cyklem minutowym zarejestrowano równoczesną zmianę prędkości powietrza na wszystkich trzech anemometrach z otwarciem tam w chodniku podścianowym G-4 w pokładzie 412lg, o godzinie 10:31 oraz zamknięciem tych tam o godzinie 12:04. Podobnie na podstawie przebiegów pokazanych na rysunku 10, można stwierdzić, że zmiany stężenia metanu w końcówce ściany MM096 były równoczesne ze zmianami prędkości powietrza.

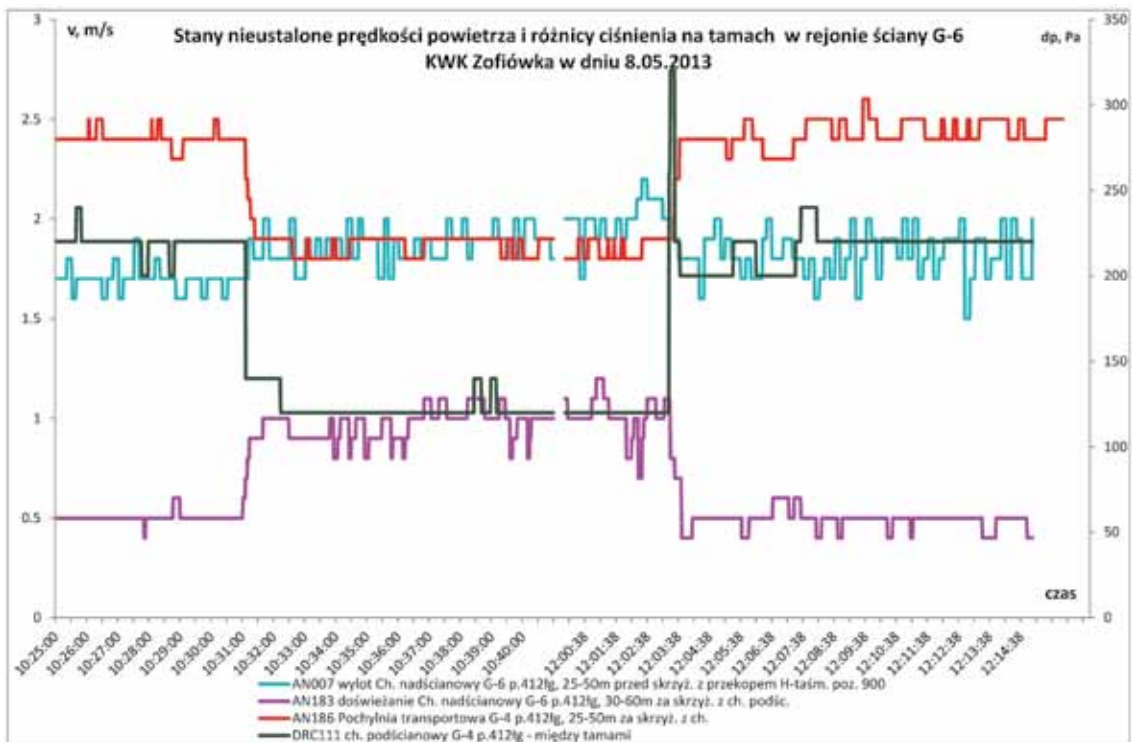
Rys. 11. Zmiany różnicy ciśnienia na tamach i prędkości powietrza w rejonie ściany G-6 w wyniku krótkiego spięcia na tamach w chodniku podścianowym G-4 w pokładzie 412lg – rejestracja sekundowa

Porównując zmiany prędkości powietrza rejestrowane przez trzy anemometry ze zmianą ciśnienia na tamach po otwarciu tam (rys.11), widać, że to nie są równoczesne i równie szybkie zmiany, a rejestracje prędkości powietrza, co jest naturalne, są jednak wolniejsze. Zdecydowanie wolniejsze (rys. 12) jest natomiast narastanie stężenia metanu w końcówce ściany MM096 (linia ciemnoniebieska), po zmniejszeniu prędkości powietrza w prądzie zasadniczym przewietrzającym ścianę AN186 (linia czerwona), w wyniku krótkiego spięcia, po otwarciu tam w chodniku podścianowym G-4 w pokładzie 412lg. Po zamknięciu tam i wzroście prędkości powietrza przewietrzającego ścianę AN186, wzrost stężenia metanu MM096 jest wyraźnie szybszy i ma tendencję do przeregulowania z powolnym przejściem do wartości ustalonej.

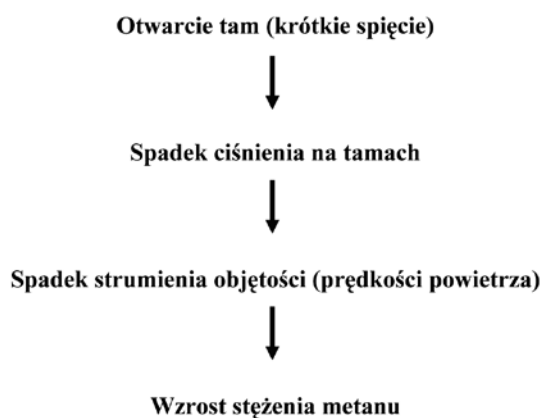
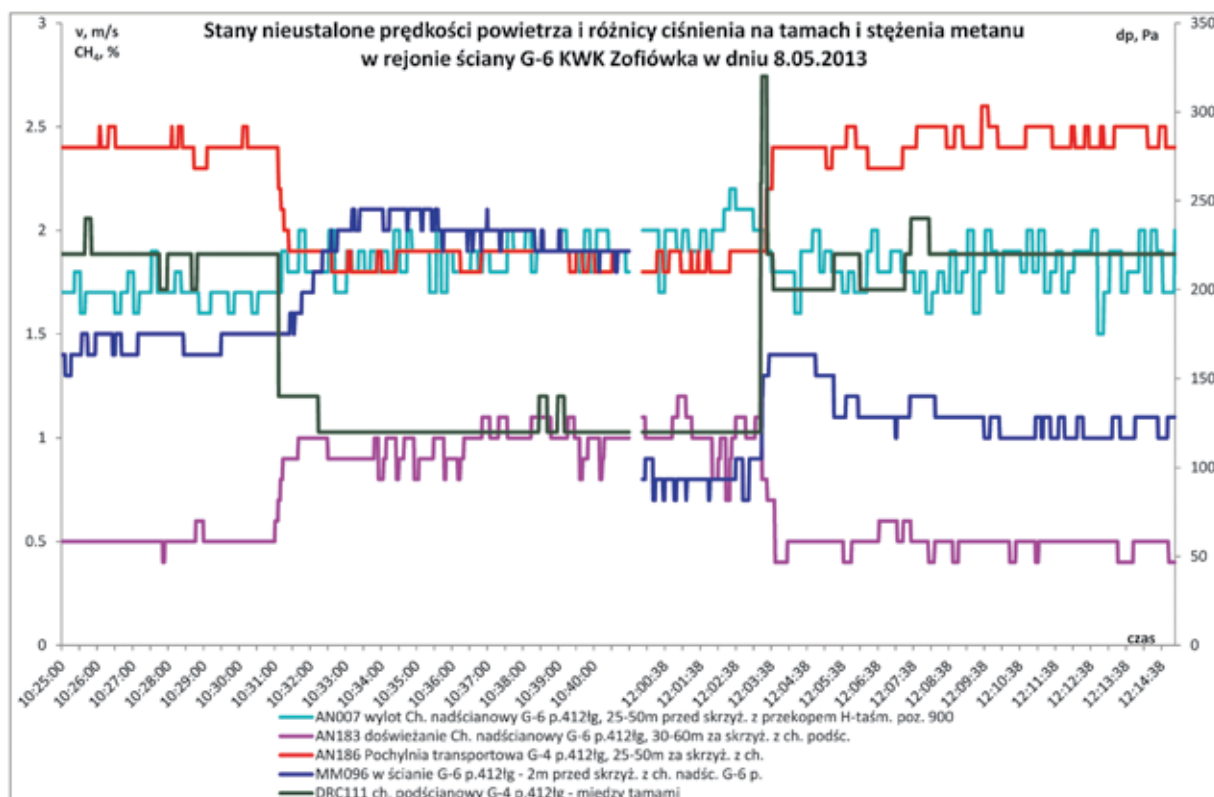
Rys. 12. Zmiany prędkości powietrza w rejonie i stężenia metanu w końcówce ściany G-6 w wyniku krótkiego spięcia na tamach w chodniku podścianowym G-4 w pokładzie 412lg – rejestracja sekundowa

Przedstawiony przykład krótkiego spięcia w rejonie ściany G-6, dzięki zastosowaniu do zabezpieczeń systemu o działaniu ciągłym i krótkim kilkusekundowym okresie rejestracji, dobrze pokazuje szybkość i charakter zmian parametrów powietrza (prędkości powietrza i stężenia metanu) w wyniku krótkiego spięcia na tamach. Jednak mimo tego nowoczesnego rozwiązania nie uniknięto wzrostu zagrożenia związanego ze wzrostem stężenia metanu w końcówce ściany do 2,1% CH<sub>4</sub>.
