Zabezpieczenie komory Ferdynad d'Este jako działanie ograniczające zagrożenie wodne przy północnej granicy wielickiego złoża soli

Securing the Ferdinand d'Este Chamber as an operation limiting water hazard at the northern boundary of the Wieliczka salt deposit

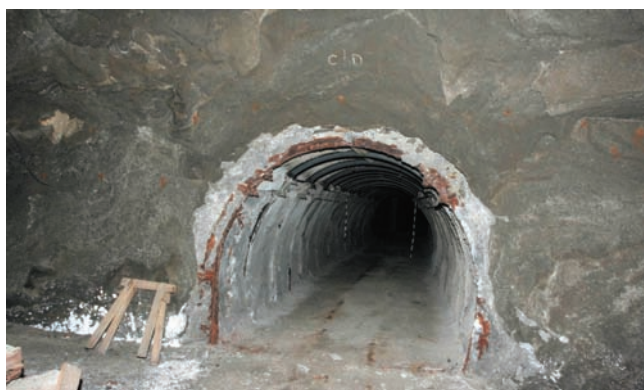
Komora Ferdynand d'Este ma kształt prostopadłościanu o wymiarach: długość ok. 48 m, szerokość ok. 10,5 m i wysokościach ok. 11,5 m w części centralnej oraz wschodniej i ok. 10 m w części zachodniej. Na wlocie południowym do komory zabudowane są łuki ŁP (rys. 2), pokryte betonem. Na ociosie wschodnim komory, na wysokości 5 m znajduje się półka solna podbudowana konstrukcją drewnianą (kaszt + wypełnienie pod strop drewnem z odzysku). W południowo-wschodnim narożniku komory oraz północno-wschodnim znajduje się tzw. bono (konstrukcja drewniana ze stojaków i wypełniających je desek) o zróżnicowanym stanie technicznym (rys. 3).

Rys. 2. Wlot do komory Ferdynand d'Este. Widoczna korozja łuków ŁP i wypełnienie obudowy chodnika betonem natryskowym, fot.: A. Maj [11]

Fig. 2. inlet to Ferdinand d'Este chamber. Visible corrosion of arch and filling of the gallery lining with shotcrete, photo: A. Maj [11]

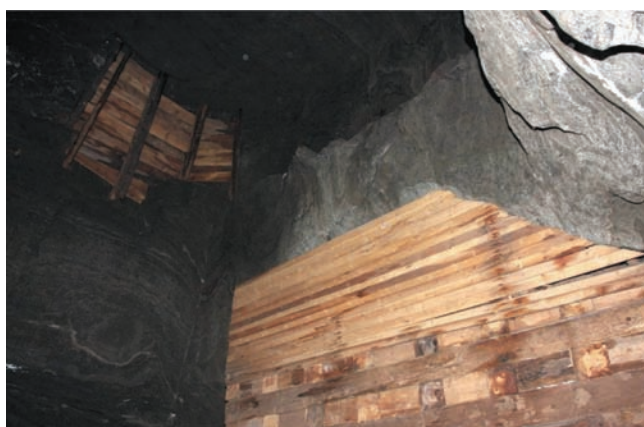
Rys. 3. Ocios wschodni, komora z półką solną podpartą obudową drewnianą, fot.: A. Maj [11]

Fig. 3. Eastern side wall of the chamber with salt shelf supported by timber lining, photo: A. Maj [11]

Aktualnie przy ociocie wschodnim znajduje się kaszt drewniany ażurowy wypełniony materiałem skalnym. Kaszt ten podpira półkę skalną. Górną część kasztu stanowi drewno z odzysku (okrągłaki) ułożone na pełno, wypełniając wolną przestrzeń między półką a kasztem. W miejscu tym projek-

towany jest demontaż górnej części obudowy drewnianej (drewno luźne i osłona z desek), dobudowa górnej części kasztu z okrągłaków ułożonych ażurowo i wypełnienie kasztu gruzem w celu dokładnego podparcia półki solnej. Konieczne jest także poszerzenie obecnego kasztu do ociosu północnego i południowego komory.

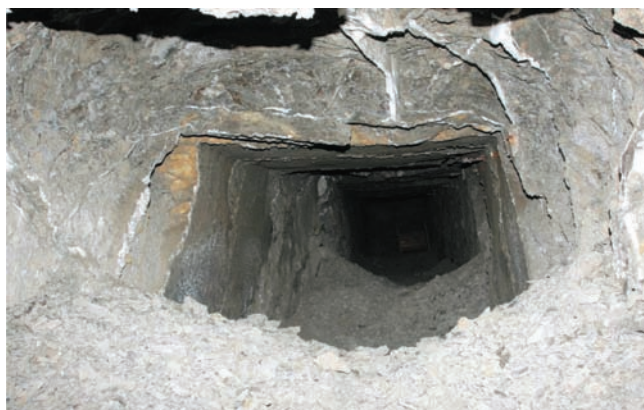
Pomiędzy wlotem północnym i południowym do komory, na jej spągu znajduje się gruz solny pochodzący ze zniszczonego płaszczu solnego ociosów. Wlot do komory od strony północnej i cały chodnik (rys. 4) uległ całkowitej destrukcji i wymagać będzie szczelnej likwidacji.

W północnej części komory na długości ok. 14 m w kierunku zachodnim, na ociosie północnym w jego części podstropowej nastąpiło zniszczenie skorupy solnej, której fragmenty leżą na spągu. Również w narożniku południowo-wschodnim, nad wlotem południowym do komory widoczne są odsłonięcia skał płonnych. Na ociosach komory i stropie widoczne są ślady wtórnej krystalizacji soli świadczące o istnieniu wycieków w komorze.

Rys. 4. Destrukcja ociosu północnego komory i chodnika w kierunku północnym, fot.: A. Maj [11]

Fig. 4. Destruction of the Northern side wall of the chamber and wall towards the North, photo: A. Maj [11]

6. Ślepy chodnik, stanowiący wlot do komory od strony północnej (rys. 9 i 12), ze względu na stan zawałowy wyrobiska zostanie zlikwidowany poprzez wypełnienie materiałem iniekcijnym. W tym celu zaprojektowano postawienie na

jego wlocie do komory tamy podsadzkowej (deski, płótno podsadzkowe). Jako iniekt zastosowany będzie durafonam lub inny środek o podobnych właściwościach chemicznych i fizykochemicznych.

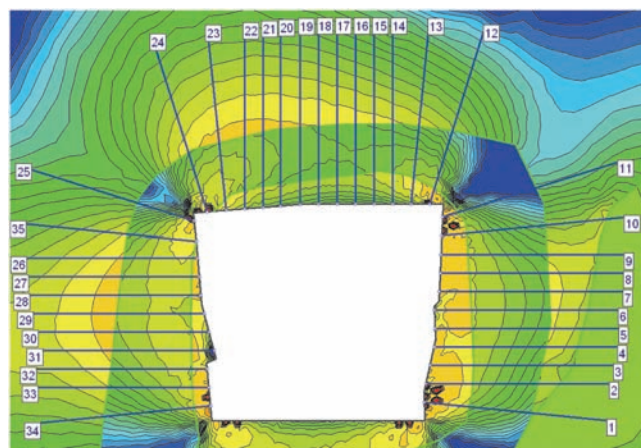
Rys. 8. Przekrój B-B komory z lokalizacją kotew i rozkładu naprężeń w górotworze po zabezpieczeniu komory [8]

Fig. 8. Cross-section B-B of the chamber with anchors and stress pattern in rock mass after securing the chamber [8]

Analiza prędkości narastania siły osiowej wykazała, że najszybciej narastać będzie siła osiowa w kotwi 25-ociosowej od strony południowej. Prędkość ta wynosi poniżej 10 kN na rok. We wszystkich innych kotwach maksymalna prędkość narastania siły osiowej maleje w funkcji odległości od ociosu i nie przekracza 5 kN na rok. Można oszacować, że graniczna wartość nośności kotwi zostanie po kilkunastu latach. Dla większości kotwi ten okres wydłuży się powyżej 25 lat. Biorąc pod uwagę wartość siły niszczącej kotwy, można szacować, że pierwsze zniszczenia (zerwania) w pojedynczych przekrojach kotwi nastąpią po czasie trzy razy dłuższym. Pęknięcie

zardzi kotwi wklejanej osłabia tylko jej działanie wzmacniająca, w odróżnieniu od kotwi o zamocowaniu punktowym, której pęknięcie całkowicie redukuje jej rolę wzmacniającą. Kotwie od strony północnej (w pobliżu zalegają niepełzające warstwy chodenickie) wykazują mniejszą prędkość narastania sił osiowych.

Przy wykonywaniu obliczeń przyjęto kotwy w rozstawie $1 \times 1 \text{ m}$ oraz następujące parametry projektowanych kotew wykonanych z włókien szklanych połączonych żywicą epoksydową (np. kotwy J64/27):

- długość żerdzi kotwiących 10 m,
- średnica żerdzi kotwiących 27 mm,
- moduł Younga szkła epoksydowego 80 GPa,
- nośność kotew 100 kN (przyjęta siła na wyrwanie kotwy z górotworu),
- siła niszcząca kotew 350-400 kN.

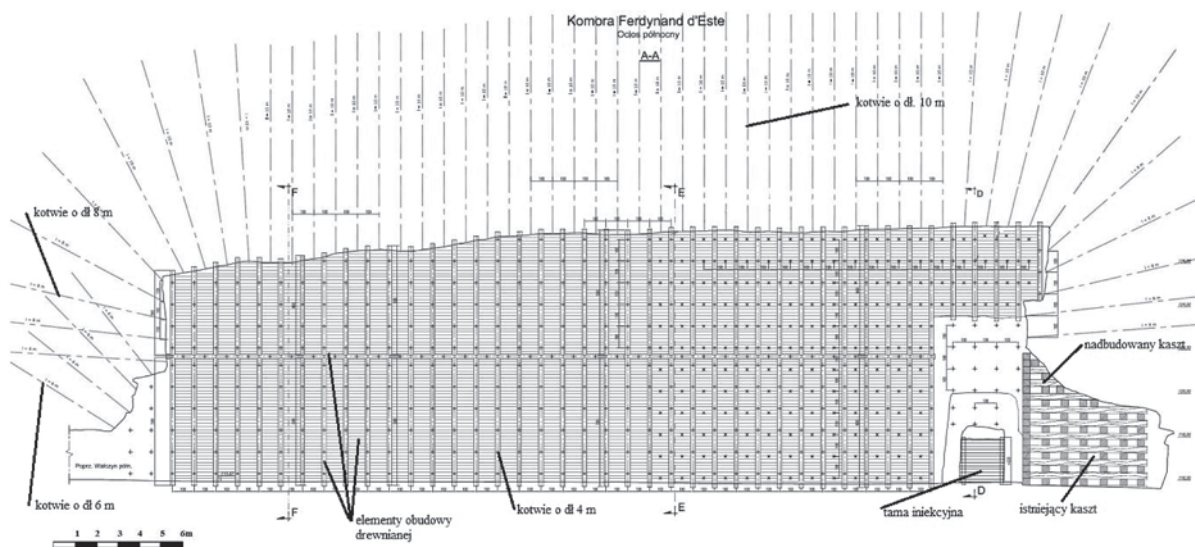
Rys. 10. Zabezpieczenie ociosu północnego komory [11]

Fig. 10. Securing the chamber's Northern side wall [11]

1. Zabezpieczenie ociosu północnego (rys. 9,10).

W miejscach odsłonięć skał płonnych projektuje się opinkę siatką zabezpieczającą, np. Hucka lub inną o podobnych parametrach i właściwościach fizykomechanicznych. Siatka zabezpieczająca będzie mocowana do górotworu kotwami o długości 6 m. Kolejną czynnością będzie zabudowa przy ociosie obudowy drewnianej w postaci tzw. bona składającego się ze stojaków z okrągłaków $\varnothing 20$ cm o długości do 6,0 m i dźwigarów pod stojaki piętrowe (również z okrągłaków $\varnothing 20$ cm). Powierzchnia pomiędzy tymi elementami konstrukcyjnymi zostanie wyłożona deskami o gr.4 cm. Wolne przestrzenie między płaszczyzną ociosu północnego a ww. bono planuje się wypełnić pianą cementowo-mineralną, np.: durafonem lub

inną o podobnych właściwościach. Dodatkowym zabezpieczeniem obudowy drewnianej będą kotwy szkłoepoksydowe o długości 8 m z podkładkami i nakrętkami, zabudowane w siatce kotwienia 1,0 x 1,0 ± 0,2 m.

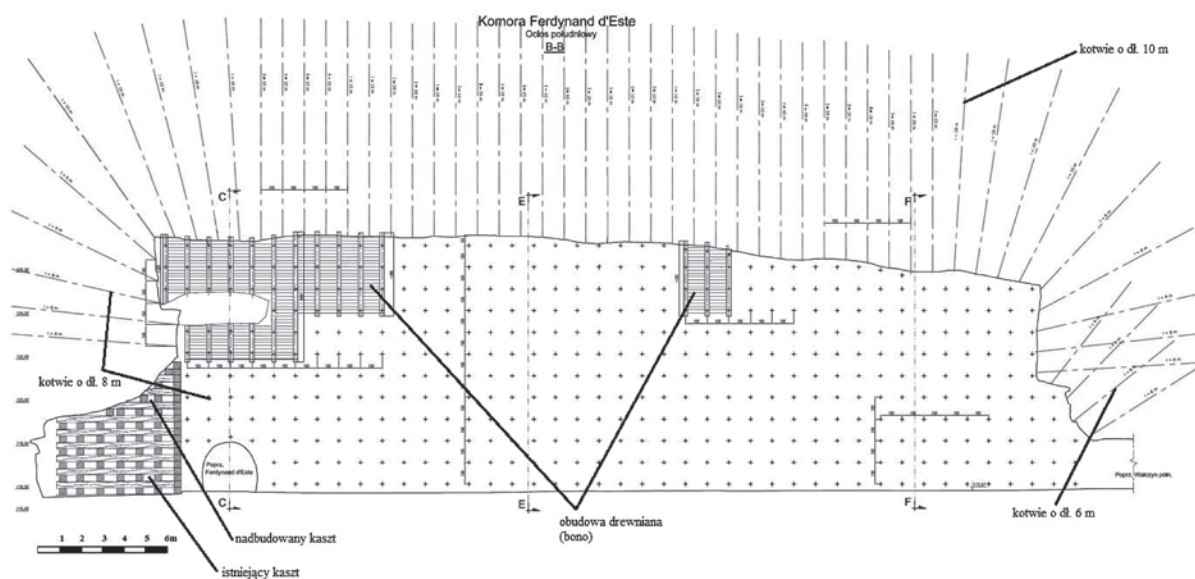
Rys. 11. Zabezpieczenie ociosu południowego komory [11]

Fig. 11. Securing the chamber's Southern side wall [11]

2. Ociós południowy (rys. 9,11) zostanie zabezpieczony obudową kotwową o długości 8 m w rozstawie 1,0 x 1,0 m ± 0,2 m. Miejsca odsłoneń skał płonnych projektuje się zabezpieczyć obudową drewnianą (bonem) w sposób analogiczny jak proponowany dla ociosu północnego oraz siatka bezpieczeństwa i kotwami stabilizującymi tę konstrukcję do calizny solnej.

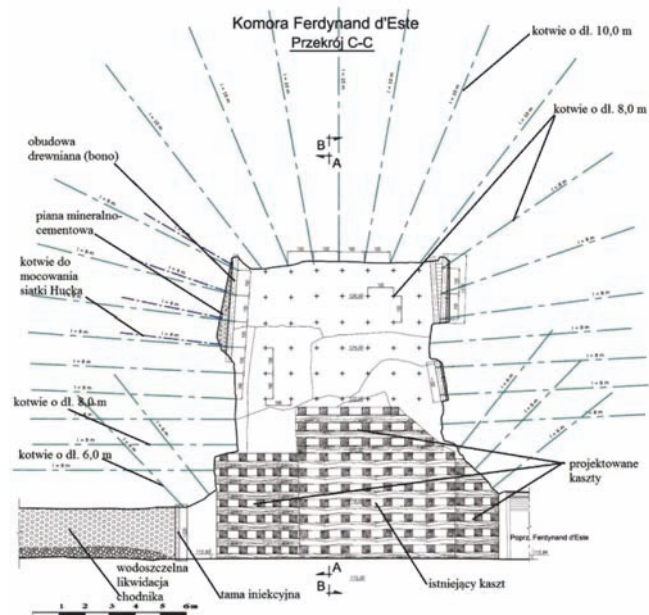
Rys. 12. Zabezpieczenie ociosu wschodniego komory [11]
Fig. 12. Securing the chamber's Eastern side wall [11]

3. Zabezpieczenie ociosu wschodniego komory Ferdynand d'Este (rys. 9,12).

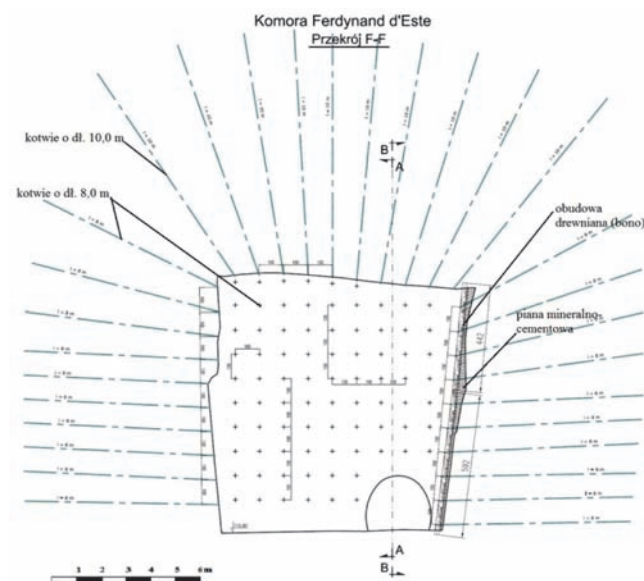
Rys. 13. Zabezpieczenie ociosu zachodniego komory [11]
Fig. 13. Securing the chamber's Western side wall [11]

4. Do zabezpieczenia ociosu zachodniego (rys.9,13) zastosowana będzie obudowa kotwowa od długości 8m, z nakrętkami i podkładkami zabudowanych w górotworze w siatce kotwienia 1,0 x 1,0 m ± 0,2 m.
