Przebudowa i zabezpieczenie przed wpływami górnictwymi niewielkiego wiaduktu kolejowego zintegrowanego z nasypem

Rebuilding and protection against mining influence on the small railway viaduct integrated with the embankment

Dr inż. Piotr Bętkowski^{*)}

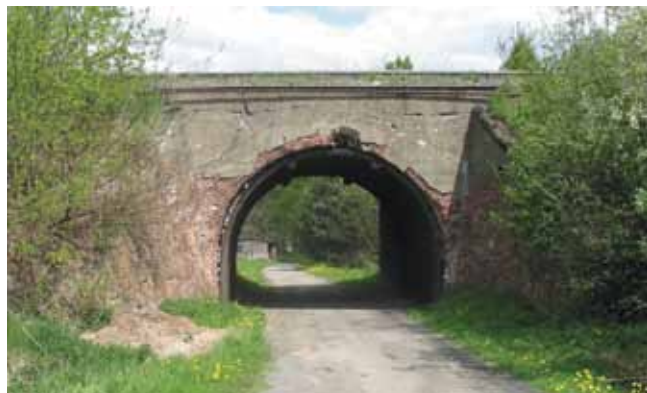
Obiekt pod torem nr 1 to jednoprzęsłowy wiadukt kolejowy o konstrukcji łukowej, sklepionej. Materiał konstrukcyjny w całości stanowi cegła pełna. Od strony wlotu wykonane są trójkątne stojące skrzydła usytuowane ukośnie do osi podłużnej obiektu. Konstrukcja skrzydeł to mur ceglany połączony ze ścianą czołową tunelu (rys. 1). Geometria obiektu:

Rys. 1. Ceglany wiadukt łukowy pod torem nr 1 [9]
Fig. 1. Brick arch viaduct under railway track no. 1 [9]

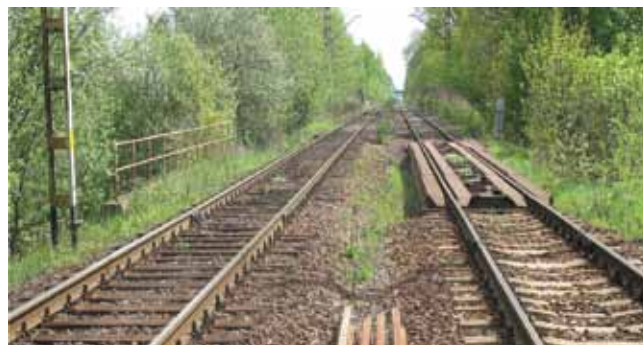
Na sklepieniu łuku (od spodu) widać liczne spękania, zacieki, wykwyty. Konstrukcja wiaduktu jest zarysowana w wielu miejscach. Są to pęknięcia przechodzące przez całą grubość ścian ceglanych, nadłucza. Rysy dzielą konstrukcję na szereg luźno związanych ze sobą brył – na przemieszczanie się względem siebie tych brył i stąd na rozwarście rys wpływ mają m.in. drgania pochodzące od taboru kolejowego (rys. 2).

Konstrukcja wiaduktu została odciążona przez wbudowaną w tor stalową konstrukcję odciążającą (rys. 2). W listopadzie 2004 roku nad wiaduktem zabudowano tymczasową konstrukcję odciążającą typu KO-21/73. Rozpiętość teoretyczna konstrukcji odciążającej wynosiła 21 m, długość całkowita 21,60 m. Stalowa konstrukcja odciążająca podparta została na końcach na prefabrykacjach żelbetowych za pośrednictwem podkładów kolejowych drewnianych. Rolę ścianek zapleczyńnych (zabezpieczenie przed osuwaniami się tuczni) pełniły podkłady drewniane wsparte na ceownikach zamocowanych w podporach. Żelbetowe płyty prefabrykowane o wymiarach $1,50 \times 3,00$ m ułożono na warstwie wyrównawczej z pospółki. Konstrukcja odciążająca to miesięczny koszt wynajmu (kilka tysięcy złotych) oraz problemy integracji z torem w warunkach

Rys. 2. Widok na tor na wiadukcie [9]
Fig. 2. View on the railway track on viaduct [9]

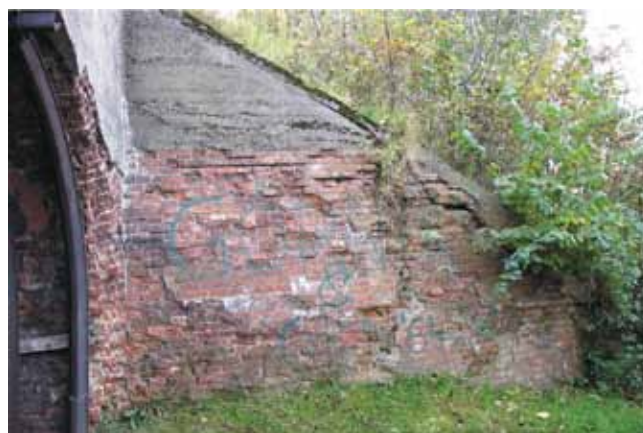
Skrzydła wiaduktu są również silnie zarysowane, cegły w wielu miejscach są luźne. Duży fragment muru na prawym skrzydle jest całkowicie oddzielony od konstrukcji (rys. 3).

Rys. 3. Wiadukt ceglany – skrzydło południowe [9]
Fig. 3. Brick viaduct – southern flank [9]

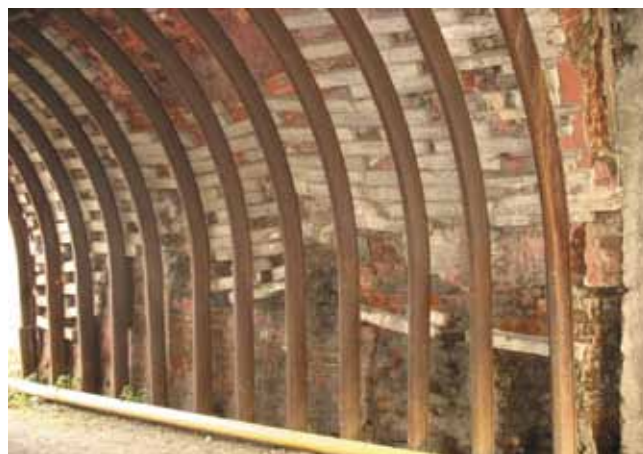
W 2004 roku obiekt został prowizorycznie zabezpieczony stalową obudową górniczą z wypełnieniem bloczkami betonowymi przestrzeni pomiędzy nią a sklepieniem i ścianami (rys. 4). Bloczki są luźne, niektóre wypadły na drogę pod wiaduktem. Istotny problem to tynk ze ściany czołowej na wlocie do wiaduktu – odpadał płatami, co stanowiło zagrożenie dla użytkowników drogi gminnej (rys. 1). Obudowa górnicza tymczasowo zabezpiecza przed awarią (rozpadem konstrukcji i dezintegracją fragmentu nasypu wraz z torem), ale nie jest w stanie przenieść obciążeń związanych z taborami kolejowymi, dlatego konieczne było umieszczenie nad wiaduktem konstrukcji odciążającej.

Rys. 4. Wiadukt ceglany – obudowa górnicza z wypełnieniem bloczkami betonowymi [9]
Fig. 4. Brick viaduct – mining case with concrete blocks [9]

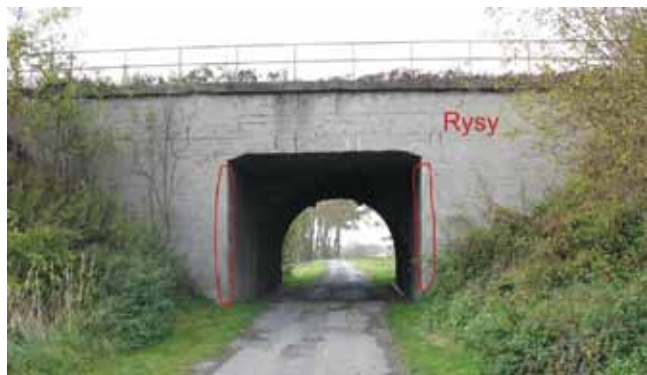
Rys. 5. Wiadukt żelbetowy (pod torem nr 2) [9]
Fig. 5. Concrete viaduct (under railway track no. 2) [9]

Rysy znajdują się przede wszystkim na krawędziach ścian na wlocie do tunelu (rys. 5). Maksymalna szerokość rys wynosi 0,7 mm. Przyczyny zarysowań to: brak „fazowania” krawędzi ścian, słaby beton, nieprawidłowa grubość otuliny, czynniki atmosferyczne.

Na przyległym do przebudowywanego obiekcie, zlokalizowanym pod torem nr 2, wykonano we wrześniu i październiku 2011 roku powierzchniowe naprawy betonu. Uzupelnienie ubytków betonu poprawia współpracę betonu i stali zbrojeniowej, powstrzymuje procesy korozyjne, likwiduje miejsca koncentracji naprężeń (nieciągłości, karby konstrukcyjne). Poprawie uległa zdolność obiektu do przejścia górniczych deformacji terenu.

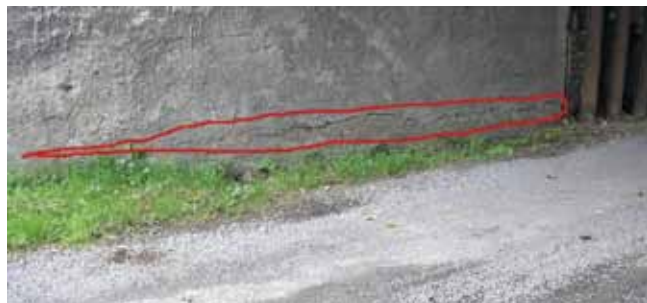
Na obu ścianach wewnątrz tunelu widać nad gruntem rysę poziomą (rys. 6) – rysa ta powstała w miejscu przerwy technologicznej związanej z betonowaniem wiaduktu. Beton był tam źle zawibrowany, o czym świadczą rakowiny w sąsiedztwie rysy. Eksploatacja górnicza zawsze w negatywny sposób działa na takie słabe miejsca konstrukcji.

Rys. 6. Wiadukt żelbetowy – rysa pozioma na ścianie bocznej [9]
Fig. 6. Concrete viaduct – horizontal crack on sidewall [9]

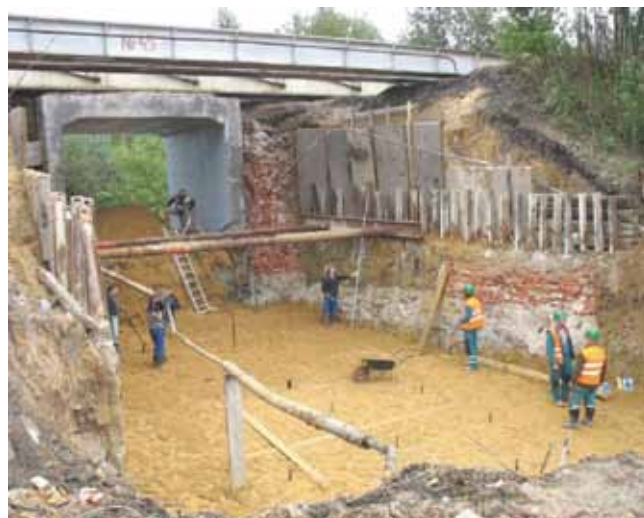
Poniżej zamieszczono kilka zdjęć z przebudowy, ilustrujących omawiane powyżej problemy. Na rysunku 11 pokazano wykonywanie poduszki piaskowej pod nowym wiaduktem. Na rysunku 12 widok na tor na wiadukcie w końcowej fazie przebudowy obiektu, widoczne są konstrukcje odciążające zabudowane w obu torach.

Rys. 11. Wykonywanie poduszki piaskowej [9]
Fig. 11. Making the sand layer [9]

Posadowienie rami i skrzydeł przyjęto jako bezpośrednie. Podatność konstrukcji (skrzydeł i rami) do przejmowania odkształceń podłoża wywołanych eksploatacją górniczą zapewniono poprzez posadowienie na poduszce piaskowej o grubości 0,5 m z piasku średniozagęszczonego o $I_d=0,9$ i dodatkowej płycie dennej pod poduszką. Z uwagi na słaby grunt zalegający na głębokości 3÷4 m p.p.t. wymieniono grunt i aby wyrównać naprężenia działające na podłożu z nasypu i wiaduktu wykonano płytę żelbetową o grubości 0,3 m i około 1 m szerszą niż rama. Nad tą płytą stabilizującą podłożu, a pod płytą denną, wykonano opisaną powyżej poduszkę piaskową.

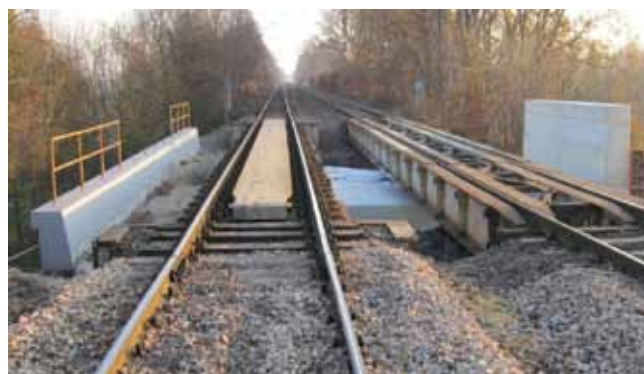
Rys. 12. Widok na konstrukcje odciążające [9]
Fig. 12. View on the structure lightning [9]

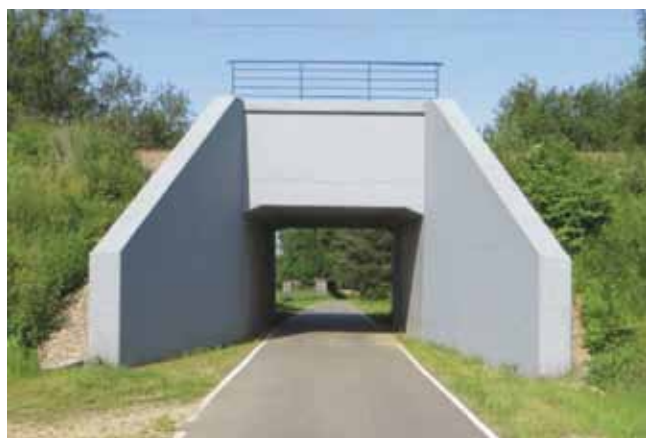
Rys. 13. Wiadukt pod torem nr 1 po przebudowie [9]
Fig. 13. Viaduct under railway track no. 1 after rebuilding [9]

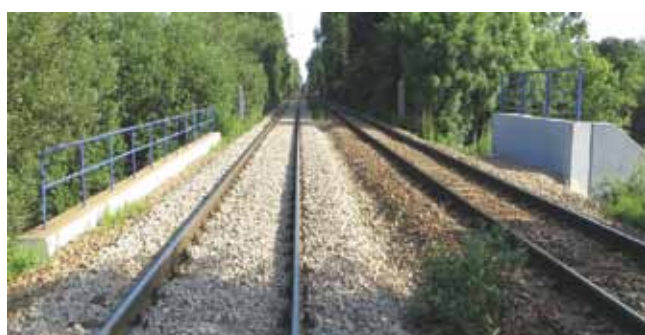
Rys. 14. Widok na tor na wiadukcie po przebudowie [9]
Fig. 14. View on railway track no. 1 after rebuilding [9]

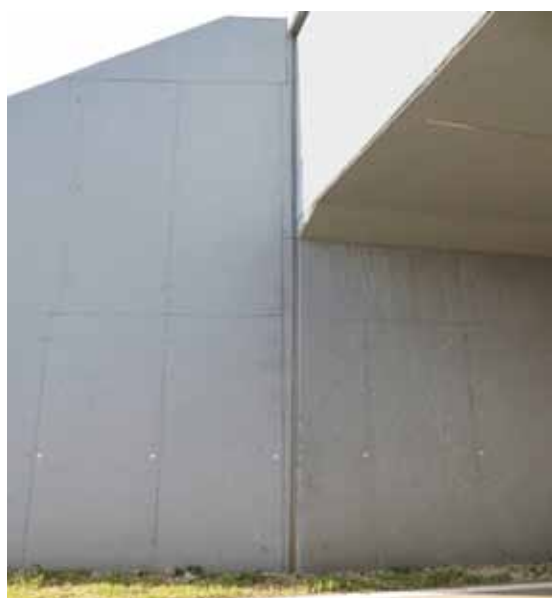
Rys. 15. Szczelina dylatacyjna między wiaduktem i skrzydłami [9]
Fig. 15. Crevice dilatation between the viaduct and flanks [9]

W okresie od grudnia 2011 do czerwca 2014 obiekt osiadł o około 55 cm. Osiedlenia były zbliżone do prognoz. W podłożu wystąpiły niewielkie rozpełzania (rozciągania), nieistotne dla obiektu. Szerokość szczelin dylatacyjnych uległa zmianie od -1 mm do +5 mm w zależności od położenia eksploatowanych ścian względem obiektu.

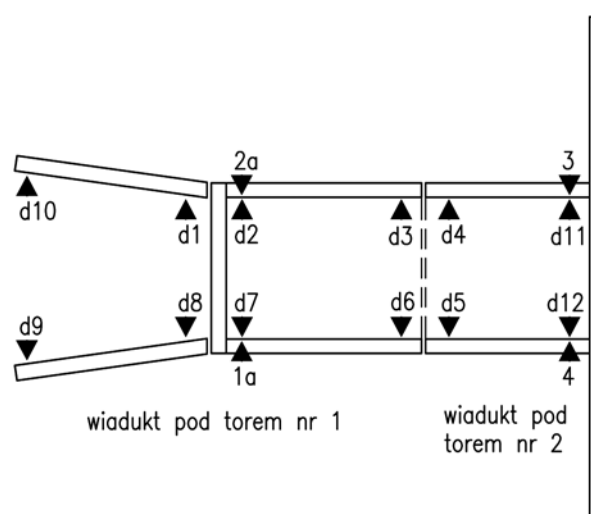
Na obiekcie znajdują się zastabilizowane znaki pomiarowe (repery) ze stali nierdzewnej i kwasoodpornej, przeznaczone do pomiarów geodezyjnych – 14 szt. (rys. 16).

Rys. 16. Lokalizacja reperów [9]
Fig. 16. Location of bench mark [9]
