# Doświadczenia z eksploatacji górniczej pod obiektem Kościoła pw Św. Krzyża w Bytomiu-Miechowicach

## Experiences from mining exploitation under the Church of the Holy Cross in Bytom-Miechowice

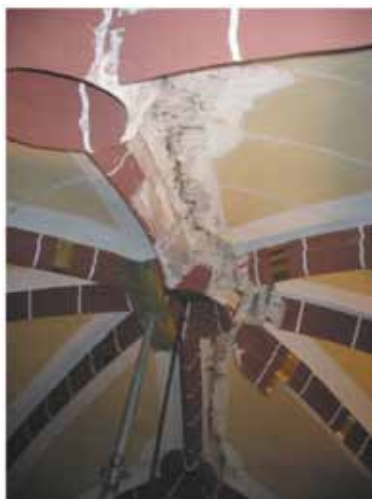
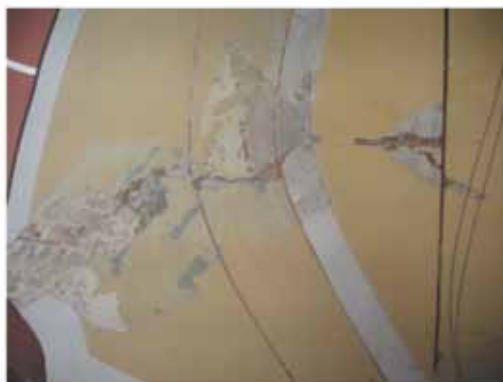
Prowadzona w latach 2003-2005 eksploatacja spowodowała powstanie w konstrukcji znacznych uszkodzeń. Szczególnie intensywnie spękały sklepienia w transepcie oraz nad prezbiterium (rys. 3)

Zinventaryzowane uszkodzenia w sklepieniach miały postać spękań o rozwartości do kilku centymetrów, przebiegały wzdłuż i w poprzek łęków oraz przy zwornikach. Miały one charakter uszkodzeń wskrośnych, przez co zachodziło realne niebezpieczeństwo lokalnej utraty nośności sklepień. Znaczne spękania powstały również w żebrach i widoczne były w poziomie strychu. Uszkodzenia o podobnej intensywności wystąpiły również na styku krawędzi sklepień ze ścianami czołowymi transeptu, gdzie rozwartość spękań dochodziła do 5 cm. Znacznie mniejszą intensywność uszkodzeń zaobserwowano z kolei w obrębie ścian, w poziomie poniżej węzłowi sklepień, gdzie powstały rysy o rozwartości do kilku milimetrów.

Rys. 3. Przykłady uszkodzeń sklepień  
Fig. 3. Examples of vaults damages

Uszkodzenia elementów konstrukcyjnych kościoła, w tym przede wszystkim sklepień, lecz w pewnej części dotyczące również ścian, usunięte zostały przy zastosowaniu systemu Helifix. W uszkodzone spękaniami elementy sklepień, względnie muru ścian, wprowadzone zostały pręty wykonane z nierdzewnej stali austenicznej HeliBar, eliminujące korozję stali w przyszłości. Pręty osadzone są w bruzdach, wykonywanych tarczą diamentową, których minimalna głębokość nie narusza struktury muru (rys. 4). W omawianym przypadku zastosowano zbrojenie o średnicy  $\varnothing$  13-14 mm, które osadzone zostało na żywicach i modyfikowanych zaprawach cementowych.

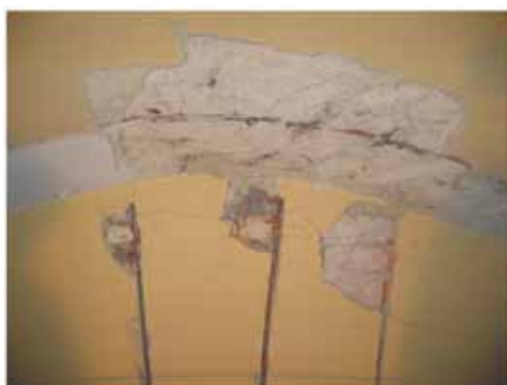
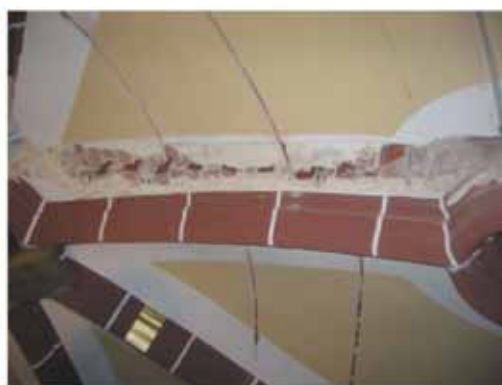
Rys. 4. Naprawa spękań przy zastosowaniu systemu Helifix  
Fig. 4. Repair of cracks using the Helifix system

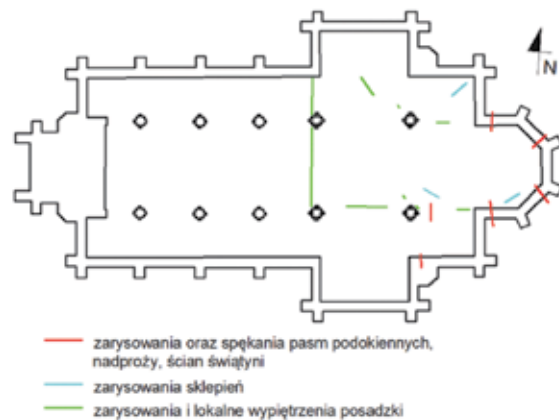
W trakcie prowadzonej obecnie eksploatacji górniczej ścianami 30a i 31a, która przeszła bezpośrednio pod kościołem i jest oddalona od jego konstrukcji o około 200 m wystąpiły uszkodzenia elementów drugorzędnych oraz pewnych elementów konstrukcyjnych. Omawiane uszkodzenia, zostały zaznaczone na schematycznym rzucie poziomym świątyni (rys. 6). Pierwsze uszkodzenia zaobserwowane zostały w płytkach ceramicznych posadzki kościoła w transepcie i prezbiterium. W miarę zbliżania się frontu robót do rzutu poziomego kościoła, zaobserwowano pojedyncze zarysowania elementów konstrukcyjnych. Koncentrowały się one przede wszystkim w sklepieniach krypty, znajdującej się w części północno-wschodniej świątyni oraz w zakrystiach północnej i południowej. Zarysowania murów w pasmach podokiennych oraz pasmach nadprożowych wystąpiły przede wszystkim w absydzie świątyni. Dodać należy, że w tym czasie zaczęły się

Rys. 6. Uszkodzenia powstałe w wyniku bieżącej eksploatacji górniczej

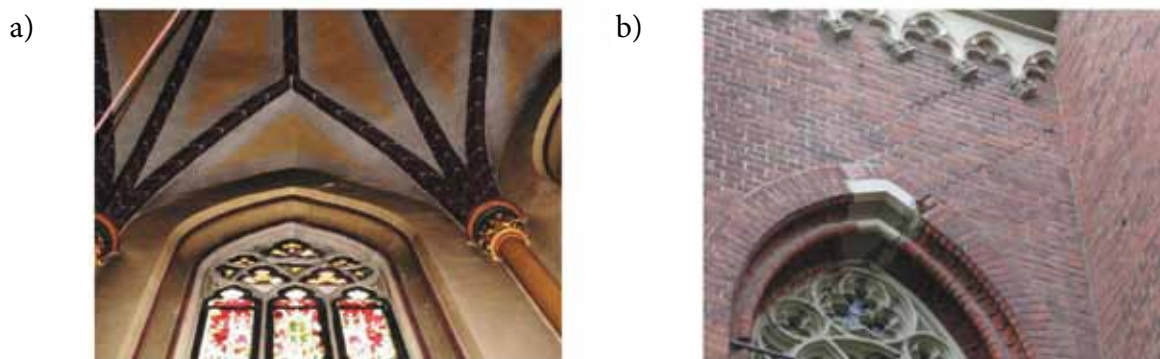
niewielko intensyfikować spękania nadproży otworów okiennych absydy, w miejscach gdzie zostały przeprowadzone naprawy uszkodzeń związanych z dokonaną eksploatacją górniczą. W ostatnim czasie, tj. kiedy front robót górniczych oddalony jest od kościoła o ponad 200 m, pojawiły się zarysowania sklepień, które co należy podkreślić wystąpiły lokalnie nad prezbiterium i absydą. Dodatkowo intensyfikacji uległy wskrośne spękania nadproży otworów okiennych w absydzie (rys. 7a), a w jednym przypadku doszło w świątyni do lokalnego odspojenia tynku od uszkodzonego nadproża. W wyniku intensyfikacji istniejących uszkodzeń fragment cegły odpadł również od nadproża w północnej części absydy (rys. 7b). Intensyfikacji uległy także spękania widoczne w sklepieniu zakrystii północnej. Zinventaryzowano również wskrośne spękania pasm podokiennych w absydzie (rys. 8a). Oględziny konstrukcji sklepień z poziomu strychu wykazały, że zarysowane są żebra i powierzchnia sklepienia nad absydą (rys. 8b).

Rys. 7. Uszkodzenia zinwentaryzowane w konstrukcji kościoła: a) wskrośne spękania nadproży okiennych w absydzie, b) lokalny ubytek cegły w spękanej nadprożu okiennym absydy
