Wykorzystanie wyników obserwacji wiaduktu podczas ujawniania się wpływów górniczych do analizy sposobu podparcia jego przęsła

The application of results of observations of an overpass bridge performed during the occurrence of mining impacts for the analysis of the method of its span support

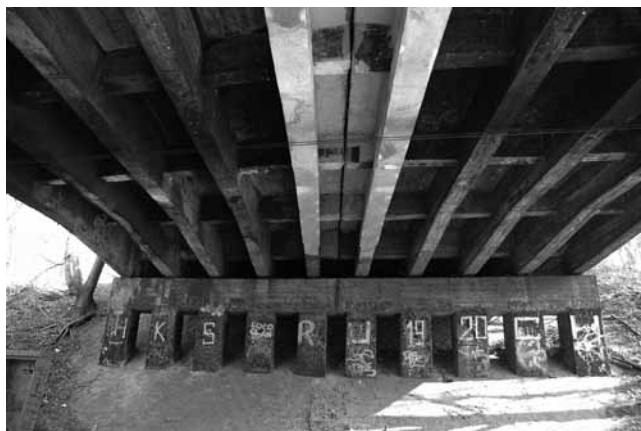
Rys. 4. Widok wiaduktu od spodu, od strony północnej, widoczne główne elementy konstrukcyjne: podłużne belki główne, poprzecznice oraz filary
 Fig. 4. View of the bridge from below, from the north, the main structural elements are visible

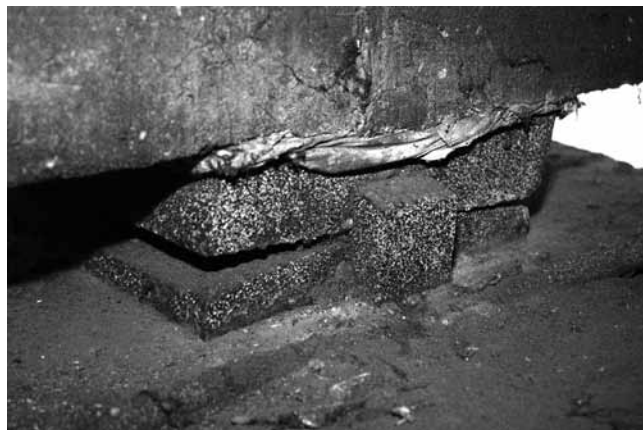
Przęsło zostało oparte na podporach za pośrednictwem dwudziestu łożysk stycznych – osobne łożysko w osi każdej belki podłużnej, na obu jej końcach. Wszystkie łożyska wykonano jako styczne, z ogranicznikami przesuwu w kierunku poprzecznym. Od zewnątrz wszystkie wyglądały jednakowo (np. rys. 6), niektóre z nich mogły jednak wewnątrz skrywać trzpień blokujący możliwość przesuwu. Wobec braku dokumentacji technicznej, bez uniesienia przęsła nie było możliwe rozeznanie funkcji poszczególnych łożysk. Za najbardziej prawdopodobny uznano wariant, że wiadukt został zaprojektowany i wykonany zgodnie z zasadami budowy mostów na terenach górniczych. Oznaczałoby to, że wiadukt posiada dwa łożyska stałe (styczne, unieruchomione wewnątrz stalowym trzpieniem), podpierające środkową belkę każdego przęsła na jednej z podpór (północnej lub południowej), a pozostałe łożyska przesuwne – bez trzpienia. Mając na względzie czas budowy wiaduktu wzięto także pod uwagę możliwość, że wszystkie łożyska na jednym z filarów wykonano jako stałe (zablokowane trzpieniem), a wszystkie na drugim jako przesuwne (bez trzpienia).

Rys. 6. Jedno z łożysk stycznych przed usunięciem ograniczników przesuwu poprzecznego

z tego zabiegu. W ramach przygotowania wiaduktu do przejścia wpływów górniczych zdecydowano się na usunięcie ograniczników przesuwu poprzecznego na wszystkich łożyskach, za wyjątkiem łożysk belek środkowych (E3 i W3). Przy założeniu opisanego w pkt 2 prawdopodobnego układu łożysk, uzyskano by wówczas poprawny schemat łożyskowania każdego z przęseł (por. rys. 7), a to:

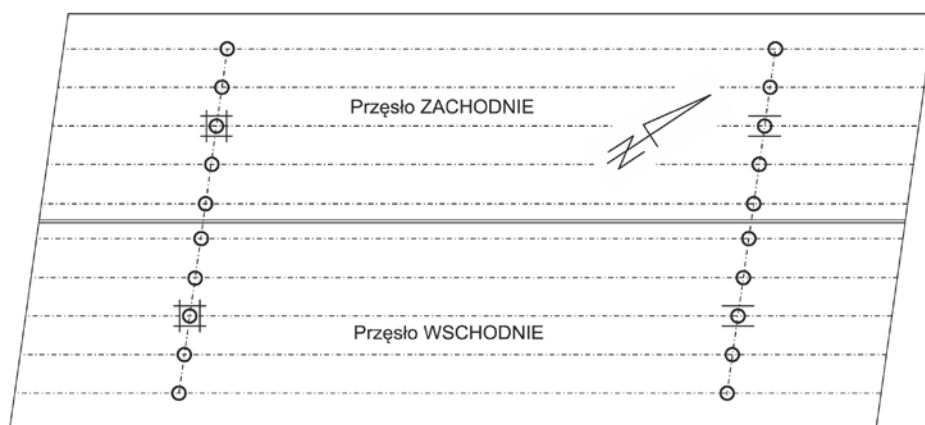
Rys. 7. Schemat ułożyskowania przęseł zgodnie z przyjętymi założeniami, po usunięciu zbędnych ograniczników przesuwu poprzecznego

- pod środkową belką każdej części wiaduktu, na jednej z podpór (północnej lub południowej) łożysko stałe,
 - na przeciwległym końcu tej samej belki łożysko jednokierunkowo-przesuwne (z pozostawionymi ogranicznikami przesuwu poprzecznego),
 - wszystkie pozostałe łożyska wielokierunkowo-przesuwne.
- Konsekwencje ewentualnego błędu, co do przyjętych założeń odnośnie do istniejącego układu łożysk, przy tak małych prognozowanych wskaźnikach deformacji nie mogły być duże.

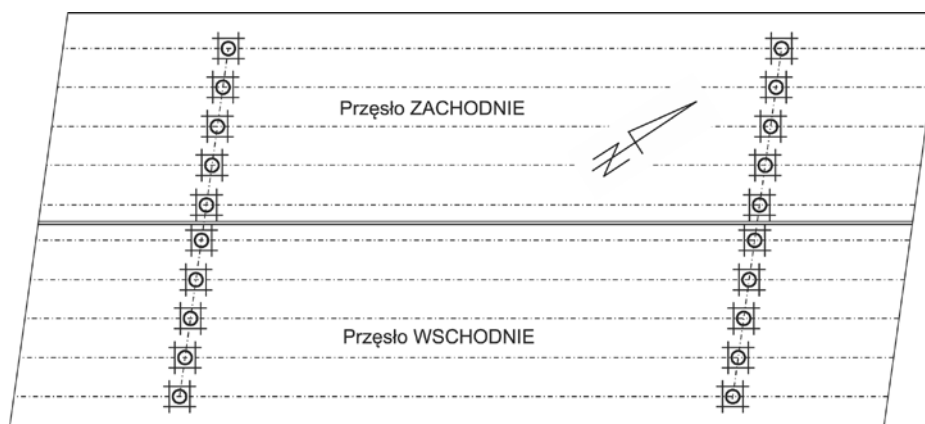
Rys. 8. Faktyczny schemat ułożyskowania przęseł, oznaczenia łożysk jak na rys. 7

od pierwotnie zakładanego. Sugerują, że **wszystkie łożyska wiaduktu posiadają wewnątrz trzpień blokujący, czyli wszystkie pełnią funkcję łożysk nieprzesuwnych** (por. rys. 8). Z tego powodu, poziome odkształcenia ściskające ujawniające się w kierunku podłużnym obiektu, zamiast przemieszczeń na łożyskach spowodowały przechylenie filarów. Małe wartości wskaźników deformacji terenu sprawiły, że nie doszło do powstania uszkodzeń obiektu, związanych z brakiem możliwości przemieszeń na łożyskach. Jednak stan, w którym brak możliwości przemieszeń przęsła na łożyskach jest kompensowany wychyleniem filarów nie może być uznany za poprawny.
