# Przerwy dylatacyjne w utwardzonych kostką betonową powierzchniach na terenach górniczych

## Expansion joints in surfaces hardened with concrete cubes in mining areas

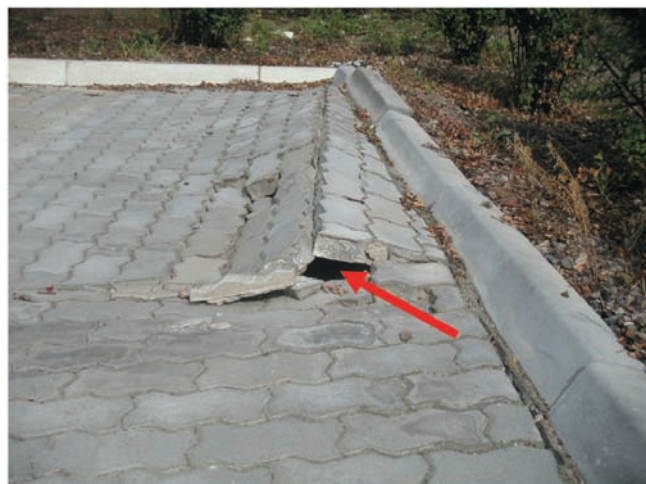
Rys. 1. Wypiętrzenie kostki brukowej i obrót krawężnika  
Fig. 1. Concrete cubes elevation and turn of kerb

Przykład uszkodzeń przedstawiony w [4], dotyczy utwardzonego placu manewrowego stacji paliw, na którym wystąpiły deformacje kostki brukowej placu (rys. 1), chodnika (rys. 2) oraz spękania betonowej nawierzchni w rejonach wysepki dystrybutorów i stalowych koryt odwadniających.

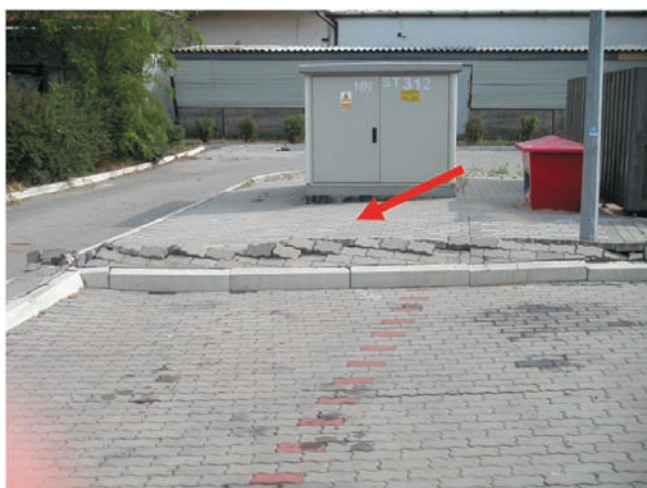
Rys. 2. Wypiętrzenie kostki brukowej w chodniku  
Fig. 2. Concrete cubes elevation in pavement

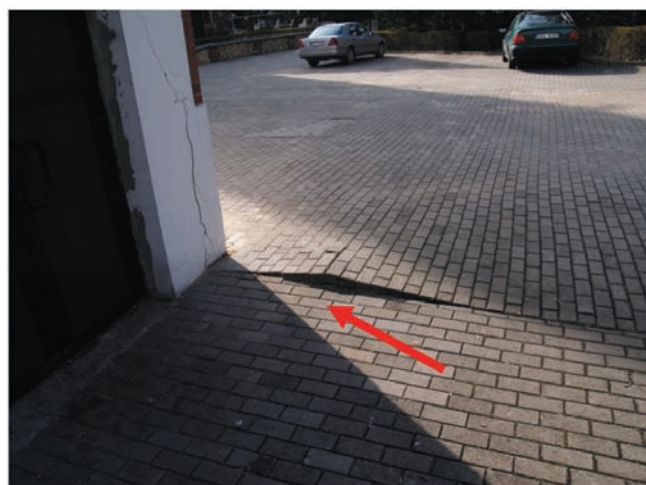
Rys. 3. Wypiętrzenie kostki brukowej na placu  
Fig. 3. Concrete cubes elevation on the site

Podobne uszkodzenia obserwowano w utwardzonych placach (rys. 3), ciągach komunikacji drogowej (rys. 4) oraz chodnikach przy obiektach Parafii Ewangelicko – Augsburgskiej w Bytomiu – Miechowicach.

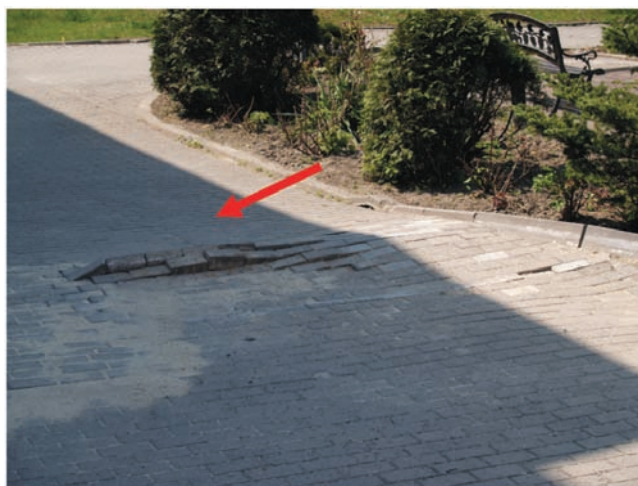
Rys. 4. Wypiętrzenie kostki brukowej w drodze  
Fig. 4. Concrete cubes elevation on the road

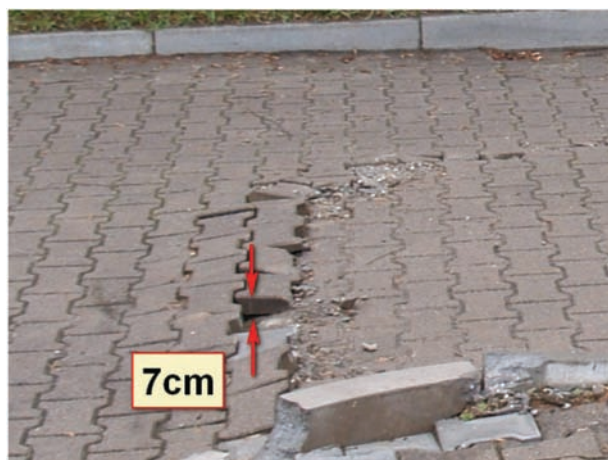
Uszkodzenia tego typu wystąpiły w nawierzchni drogi i charakteryzują się poprzecznym wypiętrzeniem kostki betonowej na wysokość 5÷10cm. W tabelicy 1 zestawiono odległości pomiędzy zinwentaryzowanymi uszkodzeniami, a końcami odcinków prostych. Przykładowe uszkodzenie przedstawiono na rys. 7.

Rys. 7. Poprzeczne uszkodzenie nawierzchni drogi  
 Fig. 7. Crosswise damage of the road surface

Zaproponowana odległość między dylatacjami wynosząca 10 m jest mniejsza niż rozstaw zaobserwowanych uszkodzeń opisanych w tabelach 1 i 2, wynoszący od 18 do 57 m, w związku z czym przyjęty rozstaw dylatacji pozwoliłby zapobiec ich powstaniu. Ponadto odległość 10 m spełnia warunek dotyczący rozstawu dylatacji podany w p.5. [7]. Przyjęta szerokość dylatacji  $s \leq 6$  cm pozwoli na uniknięcie utrudnień w eksploatacji utwardzonej nawierzchni, które mogłyby wystąpić dla szerszych przerw dylatacyjnych.

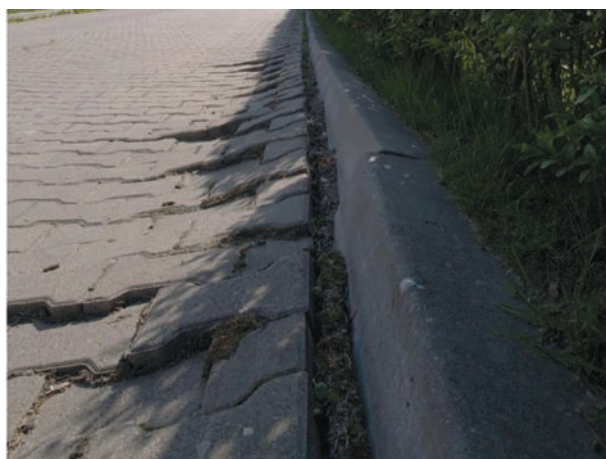
Deformacje występowały głównie na prostych odcinkach drogi i polegały na obrocie krawężników względem betonowej kostki (rys. 9) oraz wypiętrzeniu nawierzchni wzdłuż krawężników (rys. 10) i w osi drogi lub wypiętrzeniu powierzchni chodnika. Zasadniczo charakter tego typu uszkodzeń, uwarunkowany był lokalizacją samego krawężnika. W sytuacji kiedy był on zagłębiony w sąsiedztwie terenu nieutwardzonego, przy oddziaływaniu naporu gruntu na dolną część krawężnika dochodziło do jego obrotu na zewnątrz, zgodnie ze schematem przedstawionym na rys 9b. Z kolei obrót krawężnika w kierunku nawierzchni drogi występował przy oddziaływaniu parcia nawierzchni chodnika na górną część krawężnika, zgodnie ze schematem na rys 9a.

**Rys. 10. Poprzeczna deformacja krawężnika**  
**Fig. 10. Crosswise deformation of the kerb**

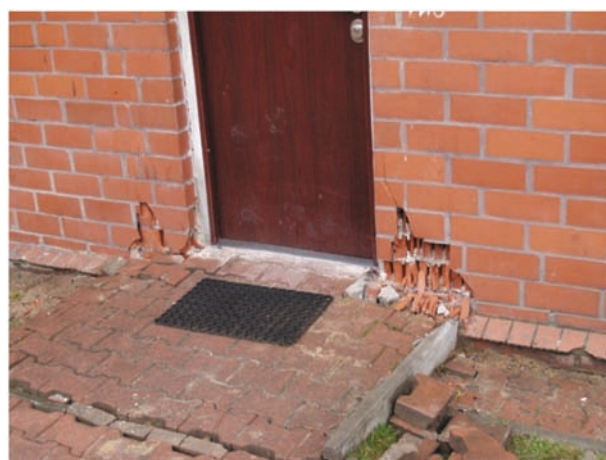
Ponadto zaobserwowano uszkodzenia cokołów segmentów w poziomie terenu, powodowane naporem sztywnej nawierzchni z kostki betonowej na ściany budynków. Przykładowe uszkodzenie przedstawiono na rys. 11.

**Rys. 11. Uszkodzenie cokołu w okolicy północnego wejścia do budynku D**  
**Fig. 11. Pedestal damage near the northern entrance to building D**

Szerokość dylatacji  $s$  pomiędzy budynkiem a utwardzonym obejściem z kostki betonowej znajdującym się przy budynku należy wyznaczać analogicznie jak dla dylatacji podłużnych w drogach, przyjmując za  $l$ , długość analizowanego budynku, a za  $l_2$  szerokość pasa kostki betonowej (rys. 14).
