Monitorowanie wpływu eksploatacji górniczej spod lustra wody na obiekty chronione metodami skaningu laserowego i sondowania akustycznego

Monitoring of the influence of mining exploitation under the water table on protected objects by use of laser scanning and echo-sounding

Treść: W artykule przedstawiono badanie stateczności skarp wyspy na zbiorniku w Kopalni Kruszywa „Zator-Podolsze Nowe”, w której prowadzono w przeszłości i prowadzi się obecnie eksploatację kruszywa spod powierzchni wody za pomocą pogłębiarki ssąco-refulującej. Wyspa ma powierzchnię około 670 m² i stanowi fragment obszaru NATURA 2000 „Dolina Dolnej Skawy”. Jest miejscem gniazdowania bardzo nielicznego w Polsce i objętego ścisłą ochroną gatunkową ślepowrona *Nycticorax nycticorax*. Do czynników powodujących niszczenie skarp podwodnych i nadwodnych wyspy należą: wahania wysokości poziomu lustra wody, czynniki atmosferyczne oraz zbliżająca się eksploatacja. W związku z ustalonymi strefami ochronnymi wyspy eksploatacja spod lustra wody nie może być prowadzona w 20-metrowej strefie ochronnej od brzegów wyspy. Celem badań jest monitoring stateczności skarp oraz kontrola prawidłowości prowadzenia eksploatacji. Dla rea

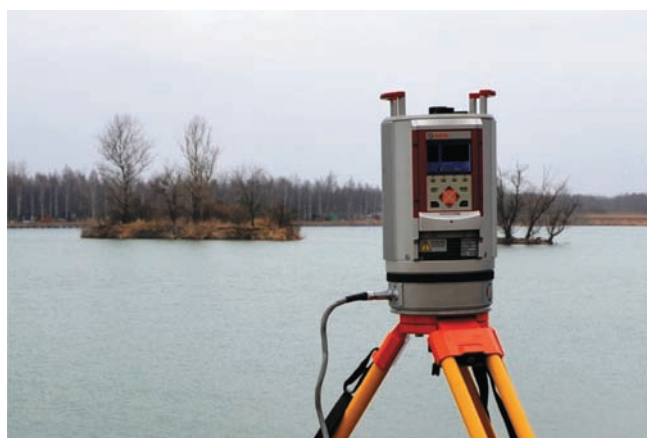
Rys. 3. Skaner Riegl VX 400 w czasie skanowania wyspy (Fot. D. Madusiok)

Fig. 3. Scanner Riegl VX 400 during the scanning of the island (Photo: D. Madusiok)

Badanie stateczności brzegów wyspy, a więc jej skarp, których część leży nad powierzchnią, a część pod powierzchnią wody, przeprowadzono za pomocą skanera laserowego Riegl VX 400 o zasięgu pomiaru 400 m (rys. 3) i sondy akustycznej Lowrance Elite-4 DSI z odbiornikiem GPS (rys. 4). Uzyskane dane pomiarowe opracowano w programach

W lutym 2014 r. pomiar skanerowy wykonano z 3 stanowisk skanera w oparciu o osnowę geodezyjną w państwowym układzie współrzędnych 2000 oraz poziom odniesienia Kronsztadt-86. Nawiązanie skanera wykonano za pomocą tachimetru elektrooptycznego Topcon GS 212. W wyniku skanowania otrzymano ok. 2,5 mln punktów, co daje średnią rozdzielczość punktów na zboczach skarpy 2 cm. Połączenie skanów z różnych stanowisk nastąpiło z dokładnością ± 4 mm. Tak duża gęstość punktów pomiarowych oraz wysoka dokładność pomiaru pozwoliła sporządzić numeryczny model wyspy w części nad lustrem wody (rys.3.3) i obliczyć jej objętość.

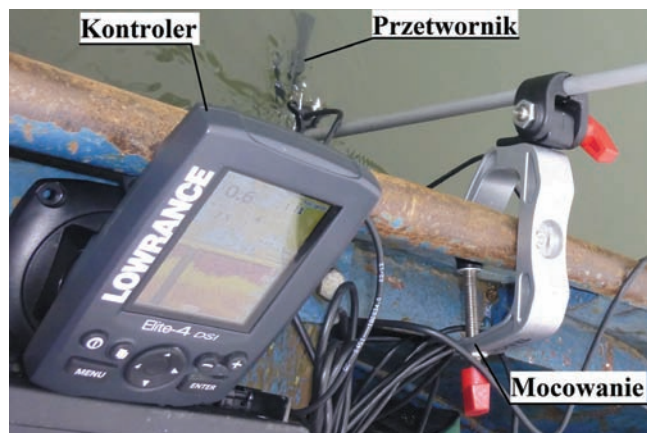
Rys. 4. Sonda akustyczna Lowrance Elite-4 DSI wykorzystana w pomiarach batymetrycznych (Fot. D. Madusiok)

Fig. 4. Echo sounder Lowrance Elite-4 DSI used in bathymetric measurements (Photo: D. Madusiok)

Pomiar części podwodnej wykonano w lutym 2014 r. za pomocą sondy akustycznej, uzyskując 637 punktów pomiarowych. Poziom lustro wody zmierzony został metodą tachimetryczną w układzie Kronsztadt-86. Głębokość zanurzenia przetwornika wynosiła 10 cm. Wcześniej, w listopadzie 2012 r., wzdłuż wybranych przekrojów wykonano pomiary batymetryczne. Współrzędne sytuacyjne położenia sondy wyznaczane były z państwowej osnowy geodezyjnej (znajdującej się w pobliżu zbiornika) metodą tachimetryczną (poprzez pomiar kąta poziomego i odległości do reflektora znajdującego się nad sondą).
