## Koncepcje wzmocnienia zabytkowego budynku neogotyckiego kościoła w związku z planowanym prostowaniem obiektu

### Concepts of strengthening the historic, neo-Gothic church due to planned rectification of the building

Dr inż. Krzysztof Gromysz<sup>\*)</sup>

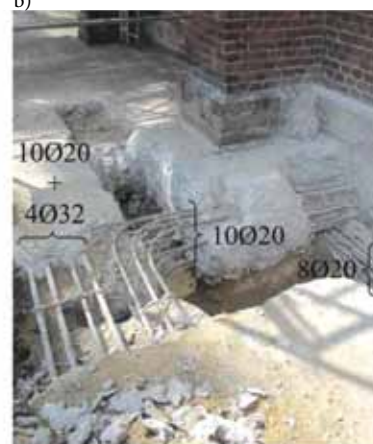
Rys. 3. Budynek zabytkowego kościoła a) widok ogólny, b) odsłonięte zbrojenie żelbetowej opaski (8Ø20), żelbetowej płyty (10Ø20 + 4Ø32) i ściągów zakotwionych w płycie (10Ø20)

Fig. 3. Building of the historic church a) general view, b) exposed reinforcement of the concrete band (8Ø20), concrete slab (10Ø20 + 4Ø32) and tie-beams anchored in the slab (10Ø20)

Grubość żelbetowej płyty wynosi 60 cm, a jej szerokość jest zmienna i wynosi od 1,16 m do 2,73 m. Główne zbrojenie płyty usytuowane jest przy zewnętrznej krawędzi i stanowi je zbrojenie podłużne, składające się z 10 prętów średnicy 20 mm i 4 prętów średnicy 32 mm (rys. 3b) oraz zbrojenie poprzeczne w postaci czterociętych strzemion średnicy 10 mm w rozstawie 50 cm. Ponadto płyta jest zbrojona górą i dołem ortogonalną siatką z prętów średnicy 10 mm.

Żelbetowe ściągi o przekroju (b/h) 80/35 cm biegnące pod posadzką piwnic są zbrojone dziesięcioma prętami średnicy 20 mm (rys. 3b) i strzemionami średnicy 10 mm w rozstawie 40 cm.
