# O możliwości napraw obiektów budowlanych na terenach górniczych

## A little on the possibility of repair and protection of civil engineering objects located in mining damage areas

**Treść:** W pracy zostały przedstawione przyczyny powstawania uszkodzeń w budynkach na terenach górniczych i dyskusja stosowanych tradycyjnie sposobów naprawy. Jako alternatywę do tych sposobów, zaproponowano zastosowanie polimerowych złączy podatnych, mogących przenosić obciążenia i duże deformacje. Skuteczność tej metody została wykazana badaniami laboratoryjnymi i aplikacjami praktycznymi.

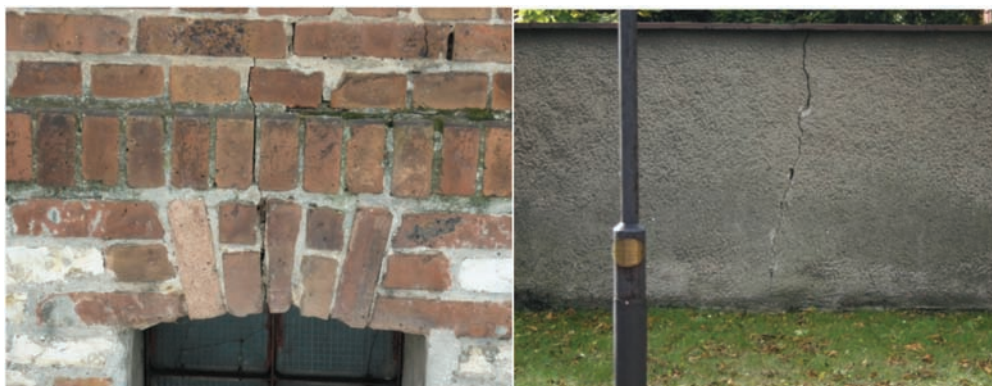
Rys. 2. Uszkodzenia spowodowane wstrząsem górniczym: pęknięcie nadproża w budynku murywanym w Chelmie Śląskim [10] – a, pęknięcie muru przykościelnego w Rydułtowach [10] – b

Fig. 2. Damages caused by mining shock: cracked platband in the masonry building in Chelme Slaski [10] (left), crack of churchyard masonry wall in Rydułtowy [10] (right)

W przypadku uszkodzeń zabudowy powierzchniowej spowodowanych wstrząsami górniczymi, możliwa jest tylko metoda dedukcyjna, polegająca na powiązaniu możliwych skutków w budynku z zaistniałym wstrząsem. Określenie związku przyczynowo-skutkowego odbywa się na podstawie makroskopowych oględzin. Takie oględziny winny być dokonane przez zespół z udziałem inżynierów budownictwa z doświadczeniem w zakresie dynamiki konstrukcji. Z praktyki wynika, że w wielu przeglądanych budynkach nie są na bieżąco usuwane dawniej stwierdzone uszkodzenia, jako wynik wpływu wcześniejszych górniczych deformacji powierzchni. Na rys. 2. pokazano przykładowe uszkodzenia zabudowy powierzchniowej na skutek wstrząsów górniczych.

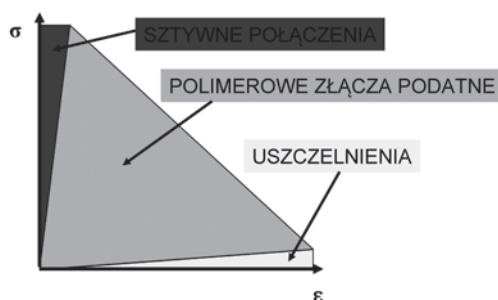
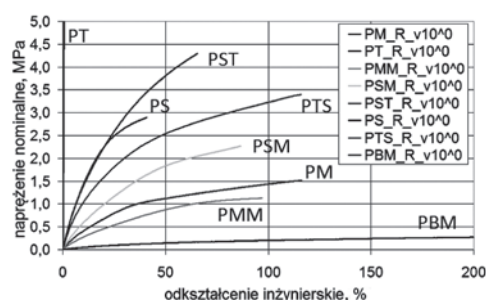
Rys. 3. Zakres pracy polimerowych złączy podatnych i charakterystyki budujących je poliuretanów  
Fig. 3. Polymer flexible joint range and characteristics of polyurethanes constructing them

rystyce - rys. 3), wypełniającym pustkę pomiędzy dotychczas stosowanymi połączeniami (jednocześnie przenosi naprężenia i duże deformacje).

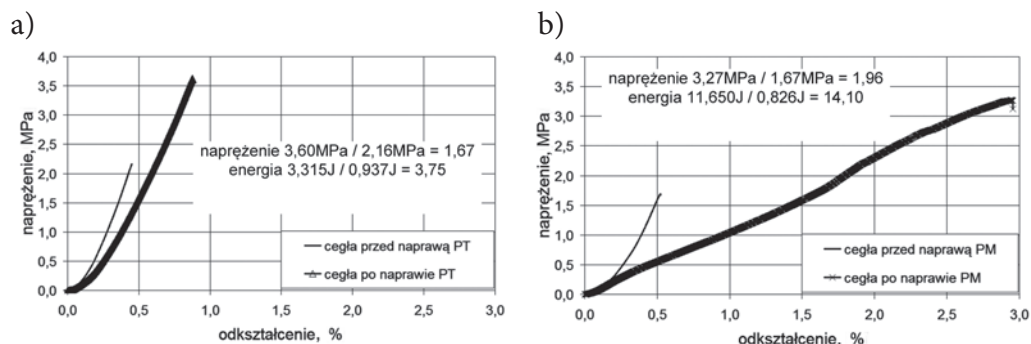
Rys. 5. Porównanie krzywych  $\sigma$ - $\epsilon$  dla wybranych próbek przed i po naprawie polimerami PT i PM oraz porównanie obliczonych przyrostów nośności i energii zniszczenia

Fig. 5. Comparison of the  $\sigma$ - $\epsilon$  curves for the selected samples before and after repair by use of polymers PT and PM, as well as comparison of the calculated increments of strength and damage energy

Zwiększenie energii zniszczenia po naprawie złączem podatnym (w stosunku do elementu badawczego pierwotnego) przedstawiono na przykładzie wybranych próbek badawczych (test opisany powyżej) naprawionych polimerami PT i PM. W przypadku polimeru PT oprócz przyrostu nośności o ponad 60% uzyskano prawie 4-krotne zwiększenie energii zniszczenia, natomiast w przypadku polimeru PM oprócz przyrostu nośności o ponad 90% uzyskano ponad 14-krotne zwiększenie energii zniszczenia (rys. 5). Przedstawione wyniki wskazują, że użycie polimerowych złączy podatnych do naprawy konstrukcji murowych jest efektywne.

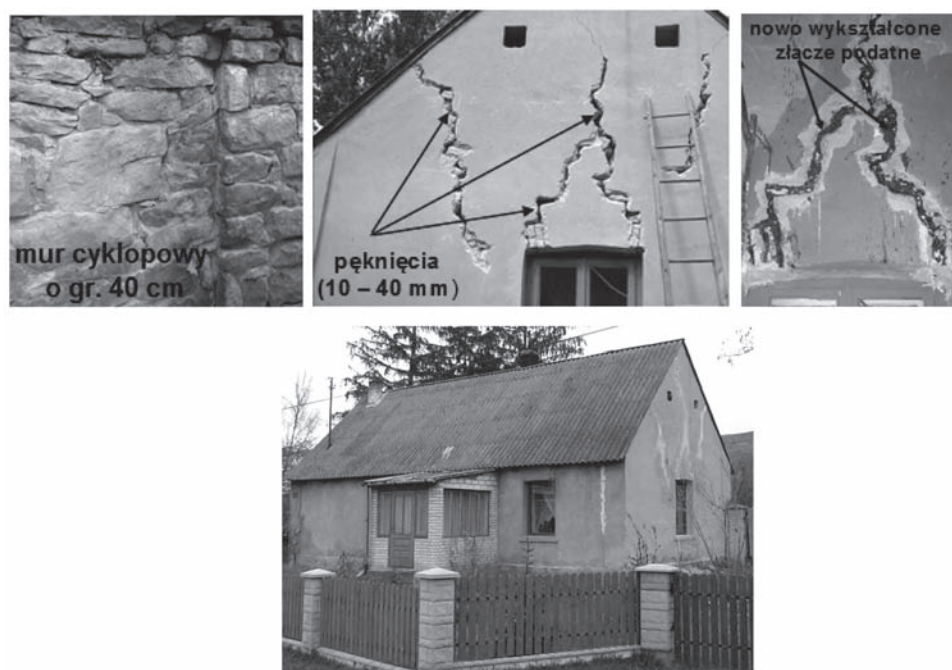
Rys. 7. Naprawa (przy użyciu polimerowego złącza podatnego) popękanego budynku murowanego z kamienia, uszkodzonego w wyniku nierównomiernych osiadań po powodzi [5]  
 Fig. 7. Repair (by use of polymer flexible joint) of the cracked masonry building made of stone, damaged by uneven settlements after a flood [5]

Polimerowe złącze podatne wykonane z polimeru PM wykorzystano także do naprawy popękkanego budynku murowanego w Prawęcinnie. Obiekt ten wybudowany z kamienia uległ uszkodzeniu w wyniku nierównomiernych osiadań po powodzi. Pęknięcia ścian nośnych dochodziły do 40 mm szerokości [6] – rys. 7. Polimerowe złącze podatne powstrzymało szybko postępujący proces destrukcji obiektu, który prawidłowo funkcjonuje do tej pory.

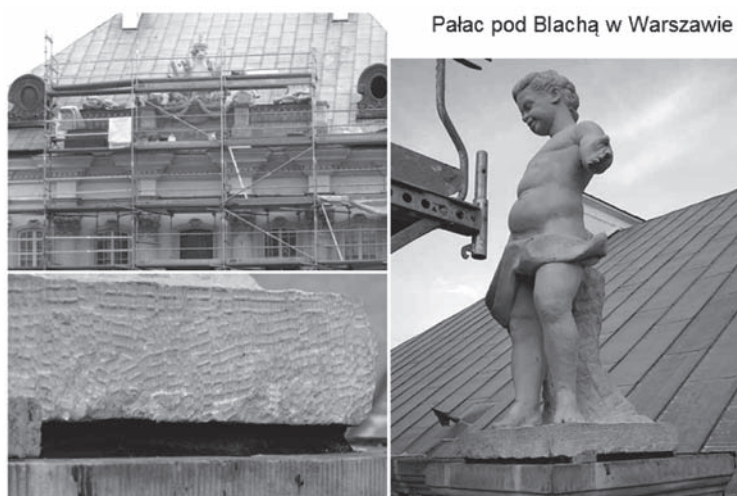
Rys. 8. Mocowanie figur na fasadzie Pałacu pod Blachą Zamku Królewskiego w Warszawie [5]

Fig. 8. Fastening of statues on the facade of Palace "pod Blachą" in Zamek Krolewski in Warsaw [5]

W 2007 roku, polimerowe złącze podatne zostało wykorzystane w pracach konserwatorskich do podatnego zamocowania figur na fasadzie Pałacu pod Błachą Zamku Królewskiego w Warszawie (rys. 8) oraz kapliczki na Placu Bernardyńskim przy ul. Czerniakowskiej w Warszawie. Prace wykonano w celu ochrony elementów zabytkowych przed oddziaływaniem na nie drganiem komunikacyjnymi, wywołującymi destrukcję figur. Zastosowana wibroizolacja pracuje prawidłowo do tej pory [5].
