Zmiana sztywności nawierzchni drogowej w obszarze deformacji nieciągłej

Altering of the pavement stiffness in the area of discontinuous deformation

Dr inż. Marcin Grygierek^{*)}

Mgr inż. Agata Waszak^{*)}

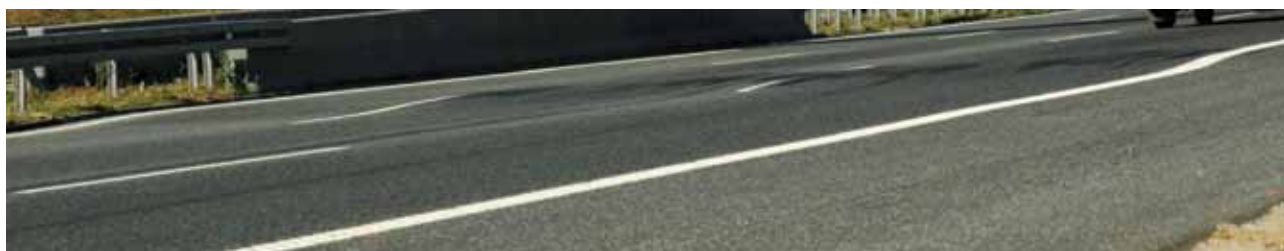
Na analizowanym odcinku drogi powstała liniowa deformacja nieciągła w formie uskoku przebiegającego w kierunku zbliżonym do poprzecznego w stosunku do osi drogi (rys. 1). Konsekwencją powstałej nieciągłości był próg (rys. 2) o wysokości nie przekraczającej kilku centymetrów. Pomimo zaistniałej sytuacji na nawierzchni nadal odbywał się ruch, przy istotnym ograniczeniu prędkości ruchu. Poza liniową deformacją nieciągłą, której geneza miała związek z działalnością górniczą, występowały inne uszkodzenia nawierzchni wynikające z procesów starzeniowych warstw mineralno-

Rys. 1. Deformacja nawierzchni w obszarze uskoku (fot. Grygierek M.)

Fig. 1. Pavement deformation in the area of fault (photo Grygierek M.)

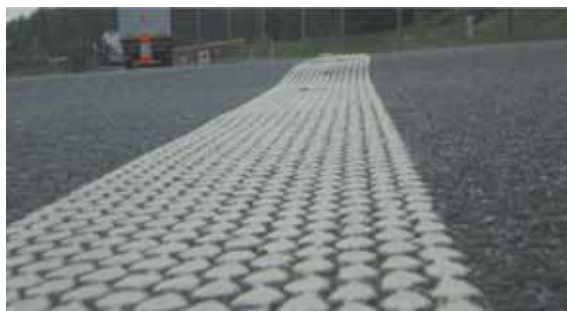
Rys. 2. Próg wzdłuż linii krawędziowej (Grygierek M.)

Fig. 2. Bump along the edge line (photo Grygierek M.)

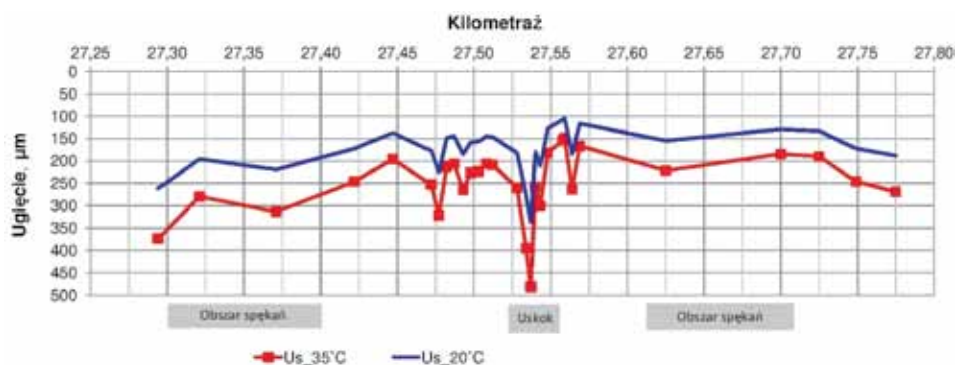
Rozkład ugięć przedstawiono na rysunku 4, na którym kolorem czerwonym zaznaczono ugięcia odpowiadające temperaturze pomiaru (+35 °C), a kolorem niebieskim ugięcia odpowiadające temperaturze +20 °C, po przeliczeniu według zależności 1 [4].

Rozkład ugięć (rys. 4) można uznać za zmienny, mimo to, w strefie uskoku obserwuje się charakterystyczny przyrost ugięć, do maksymalnej wartości 337 μm.

Rys. 4. Pomierzone ugięcia nawierzchni wraz z lokalizacją uszkodzeń, temp. MMA 34st.C.
Fig. 4. Measured pavement deflections and their localization, temperature MMA 34 C degree

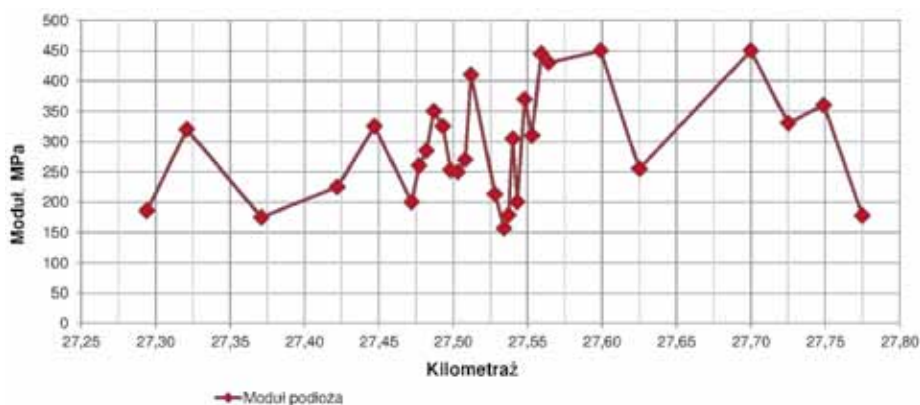
Na podstawie pomierzonych ugięć nawierzchni obliczono moduły podłoża nawierzchni (rys. 5).

Rozkład wartości modułów jest zmienny i świadczy o niejednorodności podłoża nawierzchni. Na uwagę zasługują wysokie wartości modułów, z reguły przekraczające wartość 150 MPa. Porównując rozkład ugięć i wartości modułów, należy stwierdzić, iż ugięcia pełnej nawierzchni cechują się mniejszą zmiennością, aniżeli moduły podłoża, co powinno być konsekwencją zastosowania zbrojenia geosyntetycznego lub/i występującej zmiennej grubości warstw nawierzchni powyżej podłoża nawierzchni.

Rys. 5. Obliczone moduły podłoża – przypadek A
Fig. 5. Calculated base modulus – case A

W przypadku A obserwuje się mniejsze rozrzuty ugięć w porównaniu do modułów podłoża na odcinku poprzedzającym strefę dyslokacji.

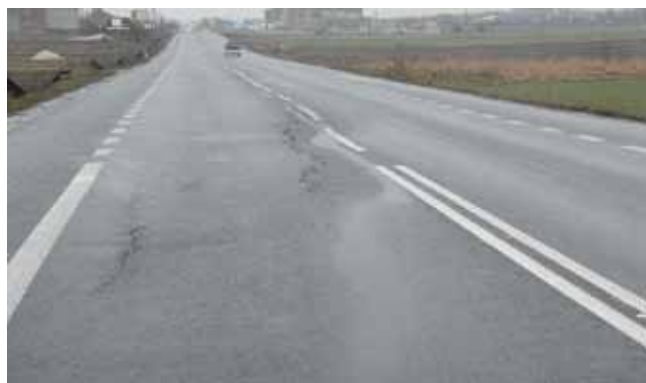
zagłębienia w formie lokalnych niecek (zagłębień) (rys. 7). Uszkodzenia tej grupy spowodowały radykalne pogorszenie równości nawierzchni – zarówno podłużnej, jak i poprzecznej. Na powierzchni nawierzchni pojawiły się również spękania (rys. 6-8), głównie przebiegające w kierunku podłużnym. Wśród pęknięć można wydzielić grupę tych pęknięć, których geneza była związana z wykonanym szwem technologicznym w osi jezdni. Rozwartość tego pęknięcia była bardzo znaczna, kwalifikująca je do dużego stopnia szkodliwości. Występowały również liczne pęknięcia, nie związane z lokalizacją szwu technologicznego, które również cechowały się bardzo zaawansowaną formą degradacji warstw pakietu mineralno-asfaltowego.

Rys. 6. Spękania i sfałowania nawierzchni – przypadek B (fot. Chlipalski K.)

Fig. 6. Cracks and pavement deformation – case B (photo Chlipalski K.)

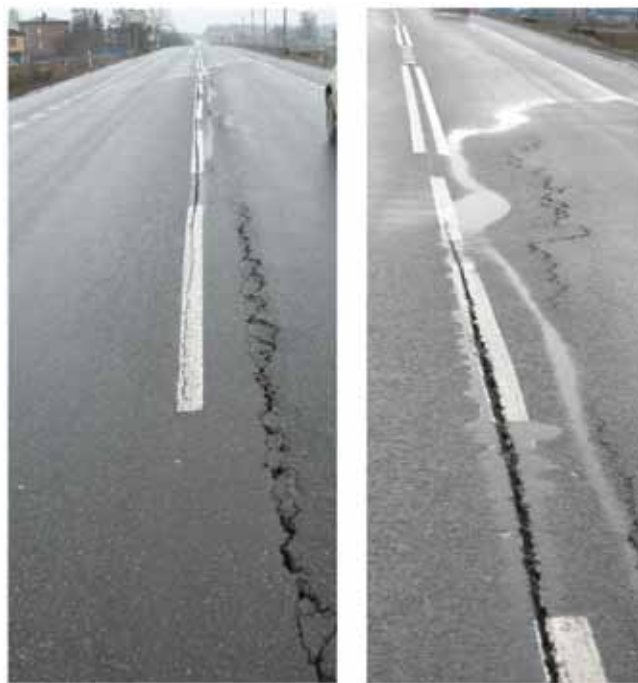
Rys. 8. Spękania, rozwarstwienie szwu technologicznego (fot. Chlipalski K.)

Fig. 8. Cracks, disconnection along the technological seam (photo Chlipalski K.)

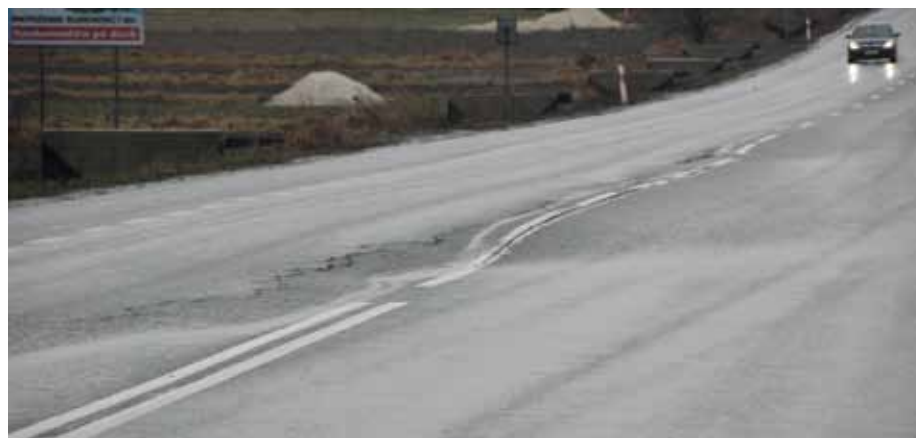
Na odcinku drogi w omawianym przypadku B pojawiły się na wskutek prowadzonej eksploatacji górniczej deformacje nieciągłe. Wystąpiły sfalowania nawierzchni (rys. 7), charakterystyczne

Rys. 7. Sfałowania, lokalne zagłębienia nawierzchni (fot. Chlipalski K.)

Fig. 7. Deformation, local pavement displacement (photo Chlipalski K.)

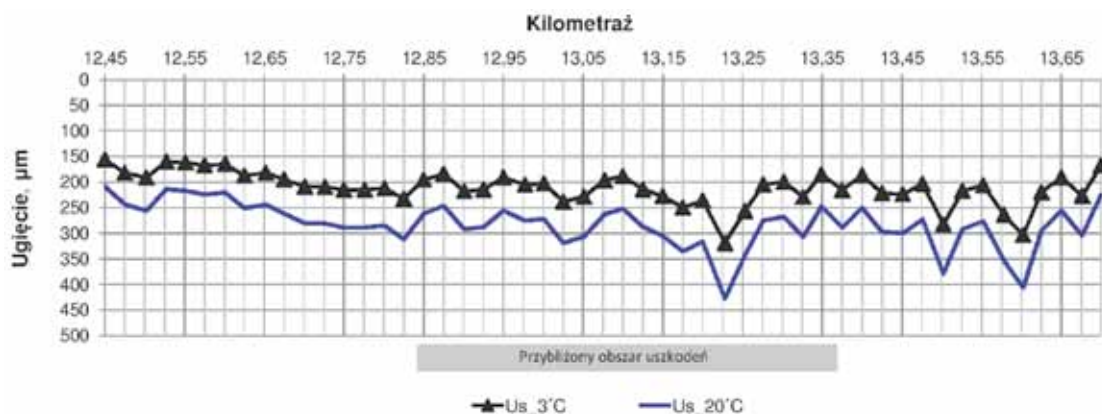
Po wystąpieniu deformacji, na nawierzchni wykonano pomiar ugięć aparatem FWD. Pomiar wykonano w śladzie prawego koła co 25 m, stosując obciążenie testowe 80 kN. Temperatura warstw MMA w trakcie badań wynosiła około $+3\text{ }^{\circ}\text{C}$ (kolor czarny). Wartości pomierzonych ugięć zestawiono na rysunku 9 w dwóch temperaturach, tj. $+3\text{ }^{\circ}\text{C}$ (kolor czarny) – temperatura warstw MMA, w trakcie badań terenowych oraz $+20\text{ }^{\circ}\text{C}$ (kolor niebieski), po skorygowaniu ugięć według zależności (1).

Prezentowane na wykresie ugięcia nawierzchni są stosunkowo jednorodne, aczkolwiek lokalnie występują ugięcia o wartościach istotnie różniących się od pozostałych, osiągających wartość około $425\text{ }\mu\text{m}$. Niestety na tym odcinku, pomiary ugięć wykonano o standardowym kroku pomiarowym, co 25 m, nie dogłęszczając badań w pobliżu uszkodzeń, jak w omawianych wcześniej przypadkach. Analizując przebieg wykresu uwagę zwraca fakt, iż początkowy i końcowy odcinek drogi charakteryzuje się nieco wyższymi wartościami na odcinku około 50 m, potem ugięcia ulegają wzrostowi.

Rys. 9. Ugięcia sprężyste nawierzchni – przypadek B

Fig. 9. Elastic deflection pavement – case B

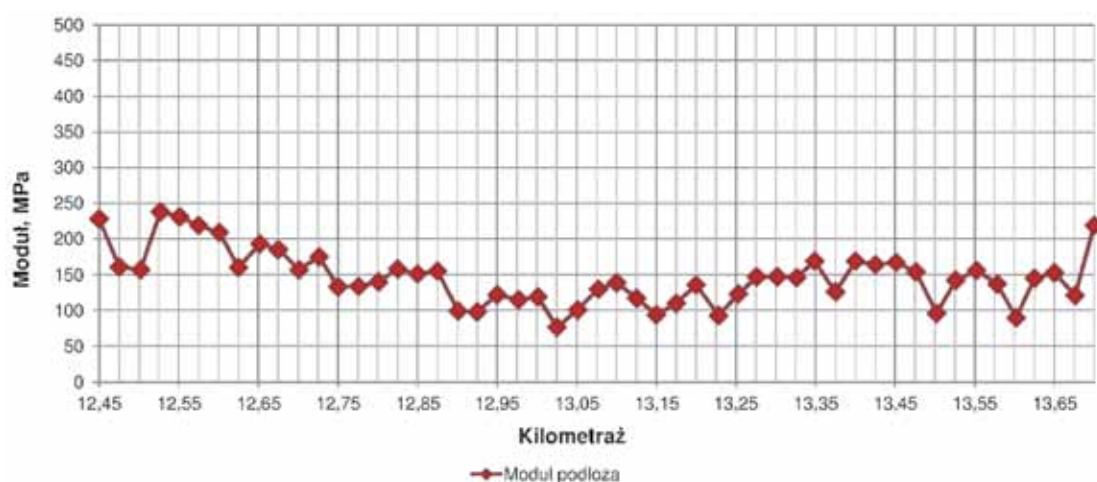
Wyniki z pomiaru ugięć pozwoliły na obliczenie wartości modułów podłoża nawierzchni za pomocą programu ELMOD, które przedstawiono na rysunku 10. Wartości modułów podłoża nawierzchni należy określić jako wysokie, bowiem rzadko osiągają wartości mniejsze niż 100 MPa , przy czym najwyższe wartości modułów zidentyfikowano dla początkowego odcinka, następnie maleją one w kierunku narastającego kilometra. Na podstawie obliczonych modułów można stwierdzić, iż podłoże jest stosunkowo jednorodne. Porównując przebieg wykresu ugięć i zidentyfikowanych modułów podłoża, można stwierdzić, iż niewielka zmienność ugięć na nawierzchni de-

terminowana jest niewielką zmiennością sztywności podłoża. Warto również zauważyć, iż na odcinku od km 12,950 do km 13+200 moduły podłoża wykazują większy rozrzut od pomierzonych ugięć na powierzchni nawierzchni, za co prawdopodobnie odpowiada zastosowane zbrojenie geosyntetyczne oraz większa grubość warstw kruszywowych. Spostrzeżenie te wymaga jednak dalszej, bardziej szczegółowej analizy. Lokalizacja poszczególnych sekcji na rys. 11.

Rys. 10. Moduły podłoża – przypadek B

Fig. 10. Calculated base modulus – case B

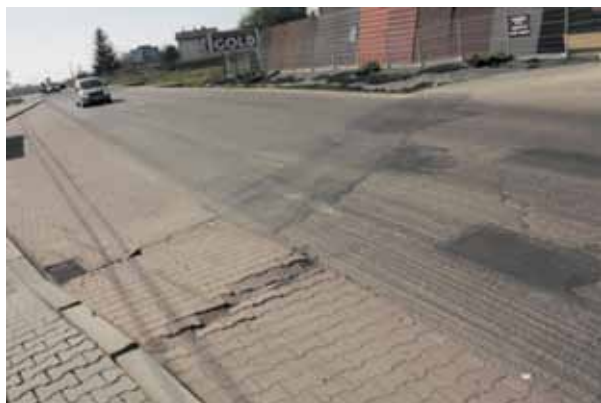
Charakterystyczną cechą tego odcinka, jest permanentne tworzenie się deformacji nieciągłych, zarówno w pasie drogowym, jak i w przyległym terenie. Deformacje te powstają przy każdej eksploatacji górniczej prowadzonej w tym rejonie w postaci progów (uskok) terenowego. Charakter tych deformacji dobrze ilustrują rysunki 12÷14.

Warto zauważyć, iż pomimo odtwarzających się rozległych uszkodzeń nawierzchni, w tym powstających progów o wysokości około 3 cm, cały czas utrzymywany jest na tym odcinku ruch drogowy, przy ograniczeniu prędkości do 40 km/h. Deformacje nieciągłe po ujawnieniu są usuwane poprzez frezowanie, a następnie wbudowanie nowych warstw mineralno-asfaltowych, zazwyczaj warstwy wyrównawczej i ścieralnej.

Rys. 12. Deformacja nieciągłe – przypadek C (fot. Grygierek M.)
 Fig. 12. Discontinuous deformation – case C (photo Grygierek M.)

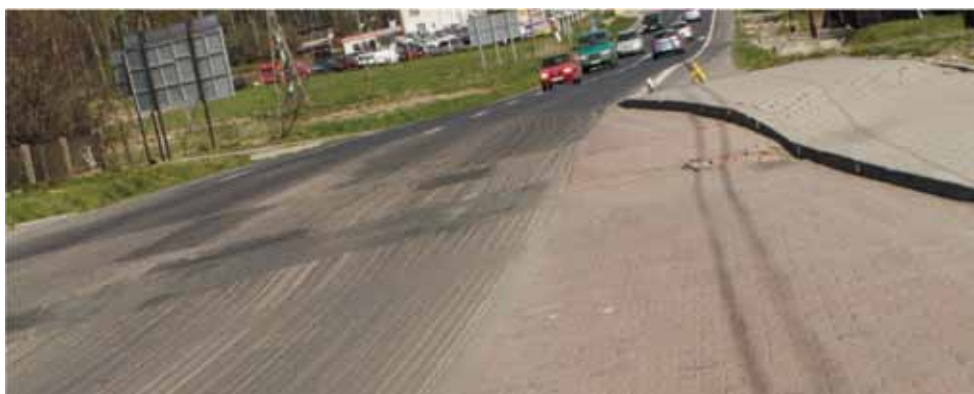
Rys. 13. Deformacja nieciągłe – przypadek C (fot. Grygierek M.)
 Fig. 13. Discontinuous deformation – case C (photo Grygierek M.)

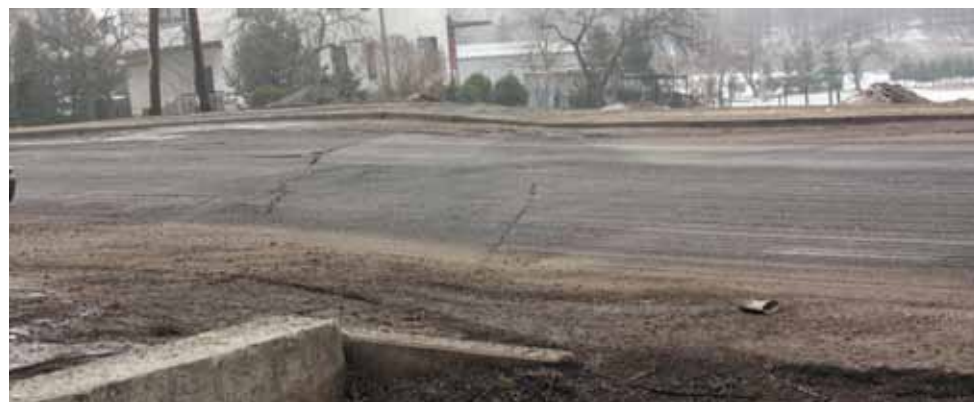
Rys. 14. Deformacja krawężnika jezdni – przypadek C (fot. Grygierek M.)
 Fig. 14. Kerb deformation – case C (photo Grygierek M.)

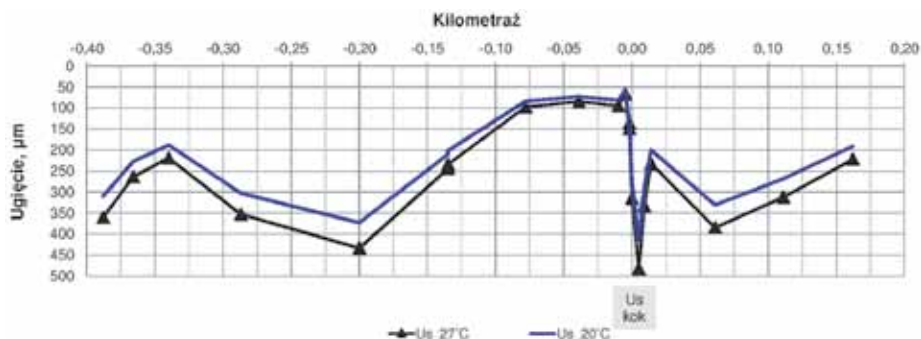
Wyniki pomierzonych ugięć przedstawia rysunek 15, na którym przedstawiono rozkład ugięć dla temperatury pomiaru tj. +27 °C (kolor czarny) oraz +20 °C (kolor niebieski) po korekcje ugięć według zależności (1).

Z rozkładu wartości ugięć wynika, iż nawierzchnia w analizowanym przypadku C cechuje się bardzo niejednorodną sztywnością na długości 600 m. Pomimo dużej zmienności ugięć, widoczny jest wpływ deformacji nieciągłej na wzrost ugięć. Maksymalne ugięcie w tym obszarze, przy temperaturze +20 °C wynosi 415 μm.

Rys. 15. Ugięcia nawierzchni – przypadek C
 Fig. 15. Pavement deflection – case C
 Źródło: opracowanie własne

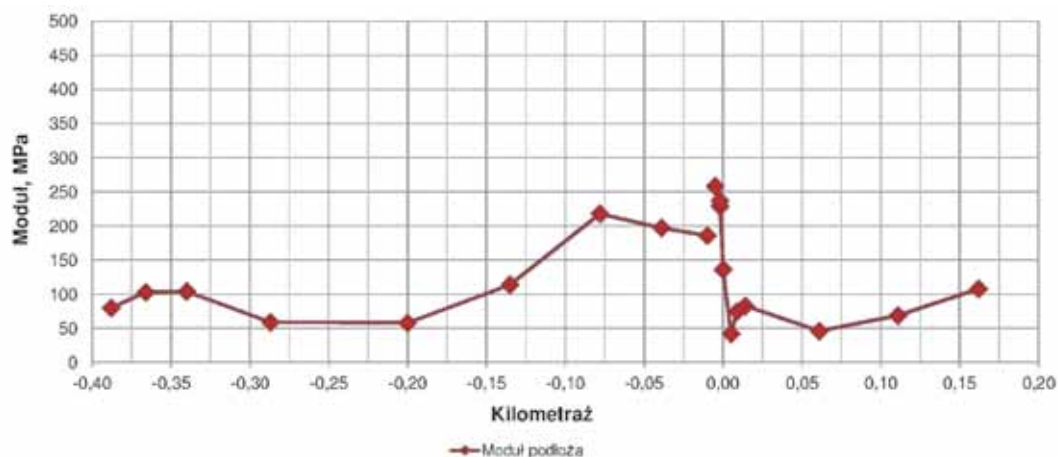
Na zróżnicowany rozkład ugięć nawierzchni wpłynęła zmienna sztywność podłoża nawierzchni (rys. 16).

Rys. 16. Moduły podłoża nawierzchni – przypadek C

Fig. 16. Base modulus – case C

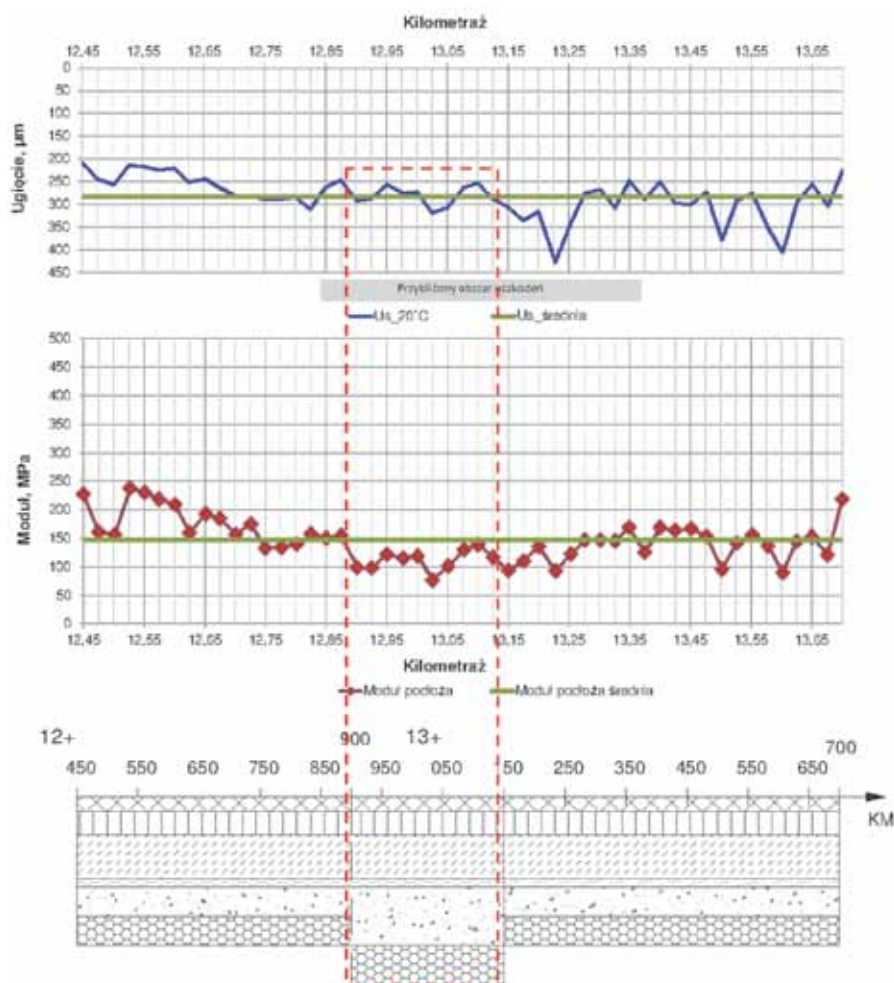
Analizując prezentowane wyniki, można stwierdzić, iż rozkład ugięć nawierzchni determinowany jest głównie przez sztywność podłoża nawierzchni, tzn. charakter rozkładu modułów podłoża jest odzwierciedlony w rozkładzie ugięć nawierzchni. Należy jednak zauważyć, iż na odcinkach z zastosowanym zbrojeniem geosyntetycznym obserwuje się pewne różnice pomiędzy rozkładem modułów podłoża, a rozkładem ugięć nawierzchni. Różnice dotyczą mniejszego przyrostu ugięć (przypadek B – rys. 17).

Rys. 17. Zestawienie wyników dla przypadku B.

Fig. 17. Collection of outcomes – case B
