Doświadczenia z użytkowania systemu monitorowania konstrukcji mostu kolejowego poddanego oddziaływaniu eksploatacji górniczej

Experiences from making use of structural health monitoring of a rail bridge structure impacted by mining deformations

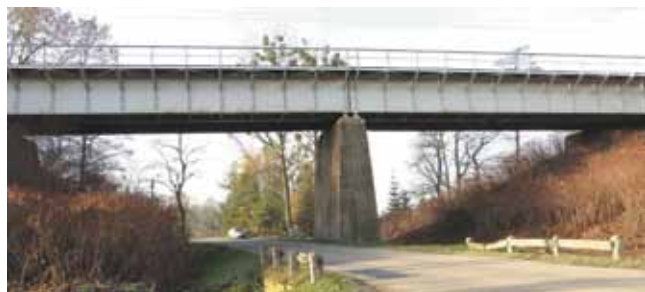
Rys. 1. Widok od strony wschodniej na most [6]
Fig. 1. View of the east side of the bridge [6]

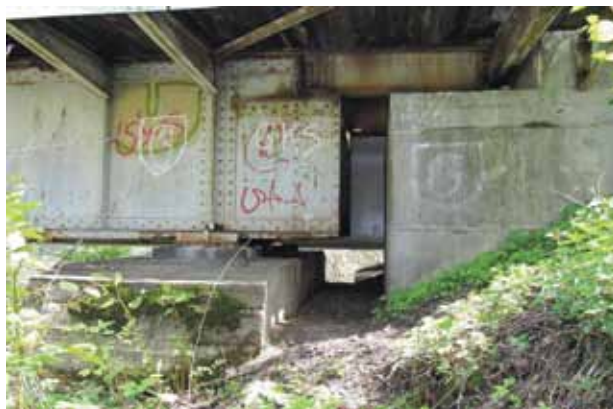
Rys. 2. Widok na przyczółek i przęsło skrajne [6]
Fig. 2. View of the abutment and span [6]

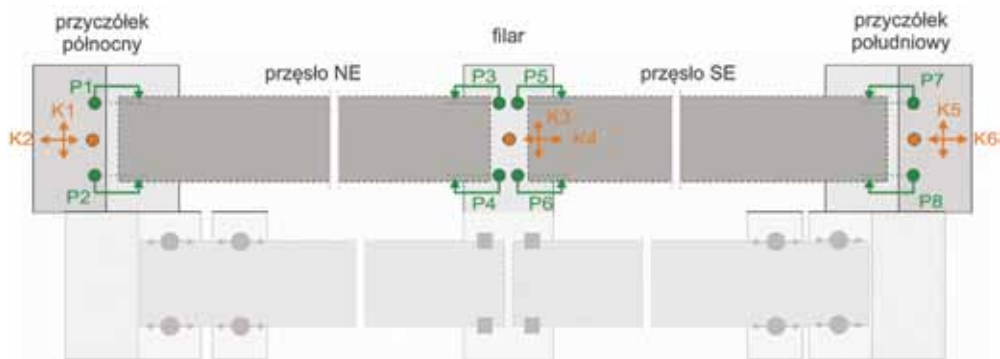
Rys. 3. Rozmieszczenie punktów pomiarowych: P – pomiary przemieszczeń, K – pomiary kątów [6]
 Fig. 3. Distribution of measurement points: P - measurements of displacement, K – measurements of angles [6]

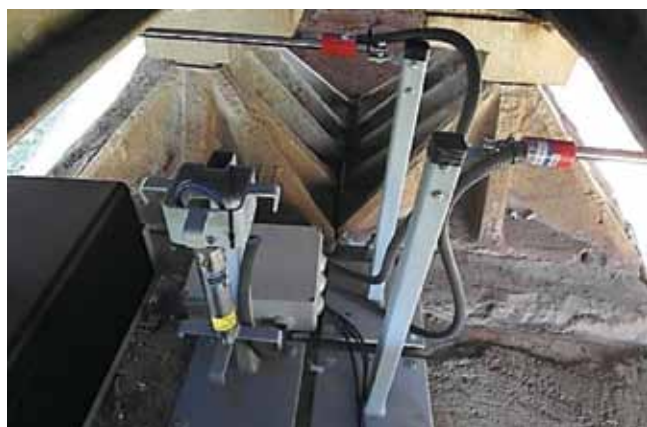
Rys. 4. Konstrukcje wsporcze do mocowania czujników kąta i czujników przemieszczeń na podporze środkowej [6]
 Fig. 4. Support structures for mounting angle sensors and displacement sensors at intermediate support [6]
