Naprawa zabytkowego kościoła drewnianego znajdującego się na terenie górniczym

Repair of historical wooden church located in the mining area

Abstract: This paper presents the causes of damage and the way of repair of the historical wooden St. Nicholas church located in the Upper Silesia in Mikołów Borowa Wieś. It is a historical object of III class, erected in 1737 and moved to Borowa Wieś in 1938. The church was repaired several times due to mining damage. During the first repair in 1996 the church was raised, rectified and a reinforced concrete slab was made as a foundation. Further mining exploitations caused the vertical deflection and deformations of building solid foundations including the bend of foundation slab. In 2011 the church was re-rectified by means of hydraulic lifts and new wooden floor was made on the existing floor that enables (if necessary) leveling.

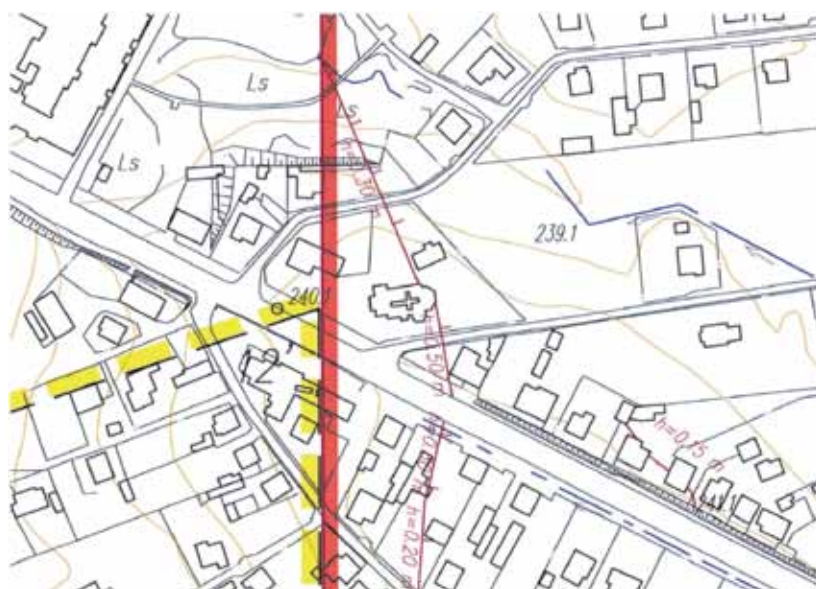
wzniesionym w 1737 roku w pobliskich Przyszowicach i w 1938 roku przeniesionym na obecne miejsce. Budynek jest położony na obszarze górniczym kopalni węgla kamiennego, gdzie występuje strefa uskokowa w górotworze, wskutek czego oprócz deformacji ciągłych występują deformacje nieciągłe w postaci liniowych stopni terenowych (rys.1).

Rys. 1. Lokalizacja budynku kościoła p.w. św. Mikołaja w Mikolowie Borowej Wsi
Fig. 1. Location of the St. Nicholas church in Mikolów Borowa Wieś

Przez budynek kościoła, w miejscu połączenia nawy z prezbiterium, przebiegają deformacje nieciągłe w formie dwóch progów (rys. 1). Deformacje te spowodowały wystąpienie pustek pod żelbetową płytą budynku, co stwierdzono po odkopaniu podstawy płyty (fot. 9) oraz rozwarstwienie między żelbetową płytą grubości 12 cm a warstwą betonu o średniej grubości 15 cm. To ostatnie uszkodzenie można obserwować na przekroju powstałym po wykonaniu odwiertu przez warstwę betonu i płytę (fot. 10). Ponadto na styku prezbiterium z nawą widoczna była deformacja ściany oraz towarzysząca jej rozluźnienia połączeń belek ścian i pokrycia dachu.

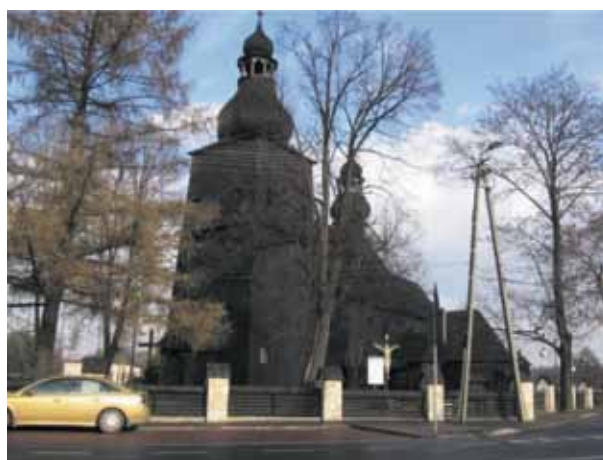
Fot. 1. Widok budynku kościoła od strony południowo-zachodniej
Photo 1. View of the church from the south-west

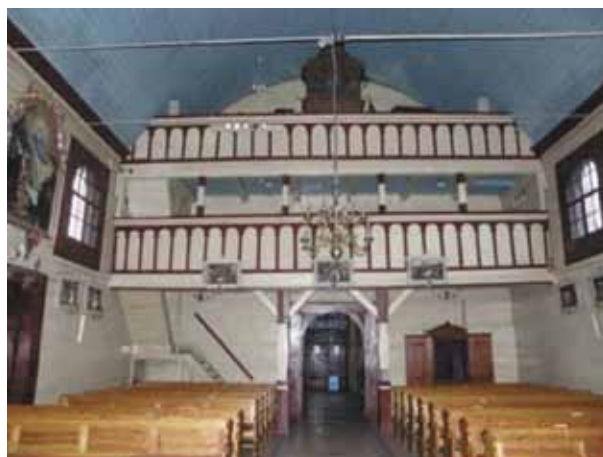
Fot. 2. Nawa kościoła – widok na chór
Photo 2. Church nave – view of the choir

W trakcie kolejnego remontu z tytułu szkód górniczych, wykonanego w 2006 r., wzmocniono belkami drewnianymi (tzw. lisicami) dwie silnie zdeformowane ściany prezbiterium oraz wyprostowano kościół. Powstała po wyprostowaniu przestrzeń między żelbetową przeponą a drewnianymi ścianami wypełniono tworząc betonową podwalinę o zmiennej wysokości. Ponadto budynek skotwiono zabudowując stalowe pręty w poziomie oparcia konstrukcji dachu na ścianach (fot. 2).

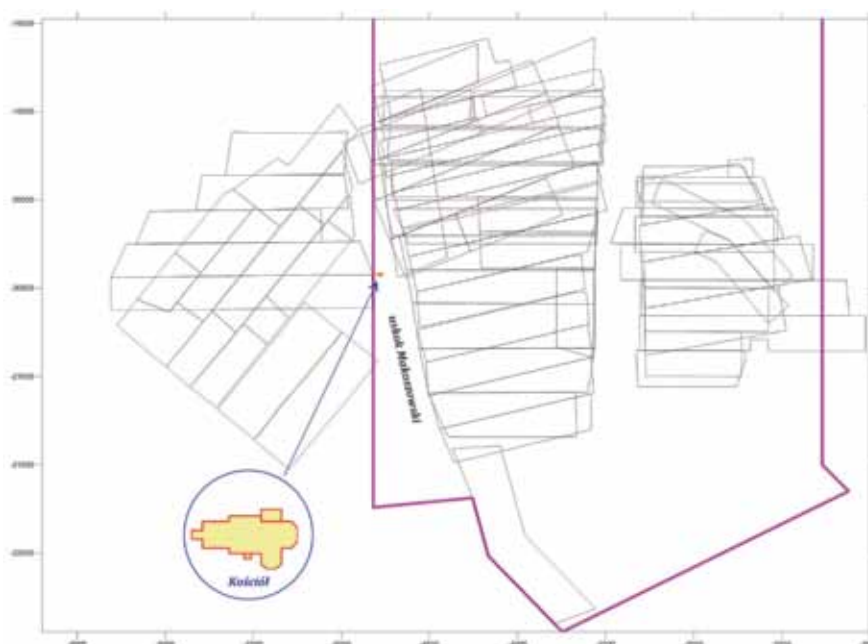
Na rysunku 4 przedstawiono w schematycznie zakres dokonanej eksploatacji od 1975 r. (początek eksploatacji) do 2010 r. Budynek kościoła znajduje się w strefie uskoku, w rejonie granicy obszaru górniczego. W latach 1975-2010 wyeksploatowano po stronie kopalni zachodniej dwa pokłady 358/1 i 363, a po stronie wschodniej strefy uskoku trzy pokłady 358/1, 364/1 i 364/3. Eksploatacje pokładów węgla o grubości od 1,8 do 2,6 m prowadzono z zawałem stropu na głębokości od 600 m do 740 m.

Rys. 4. Schemat dokonanej eksploatacji górniczej w rejonie budynku kościoła
Fig. 4. Scheme of conducted mining exploitation in the vicinity of the church
