Renowacja górnicza komory Jezioro Wessel na poziomie III Kopalni Soli „Wieliczka” S.A.

Mining renovation of the Wessel Lake Chamber on Level II of the “Wieliczka” Salt Mine S.A.

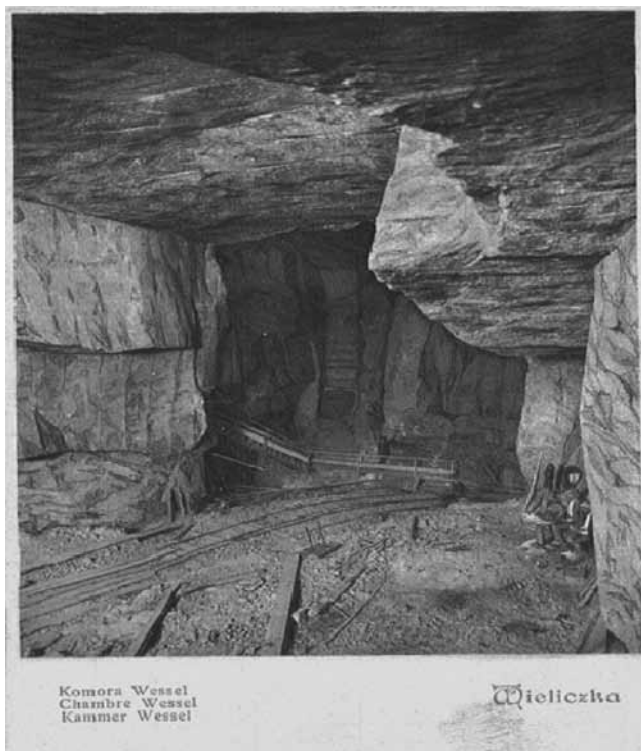
Rys. 3. Komora Jezioro Wessel w trakcie eksploatacji (Pocztówka, nakład J. Czerneckiego, Wieliczka 1906)

Fig. 3. The Wessel Lake Chamber during production (Postcard, published by J. Czernecki, Wieliczka (1906))

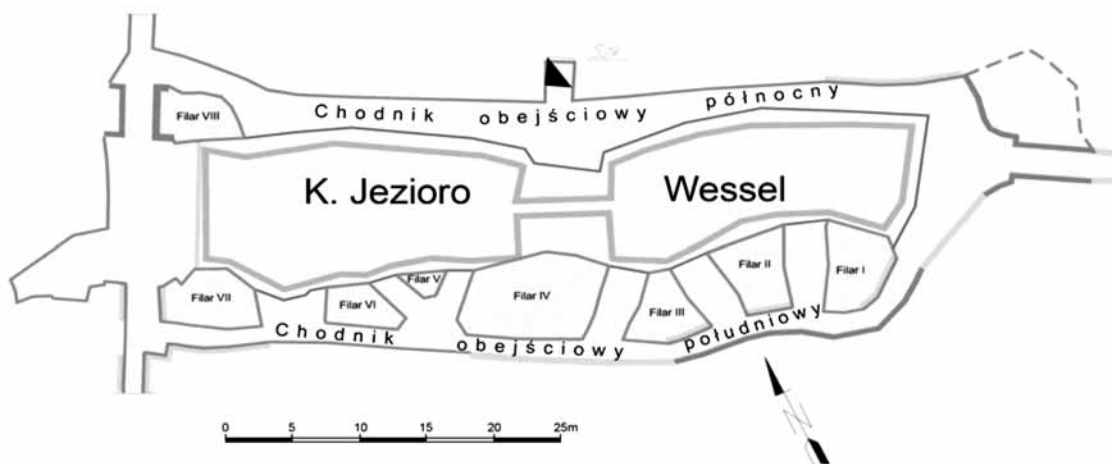
Rys. 4. Komora Jezioro Wessel, rzut spągu
Fig. 4. The Wessel Lake Chamber, floor view

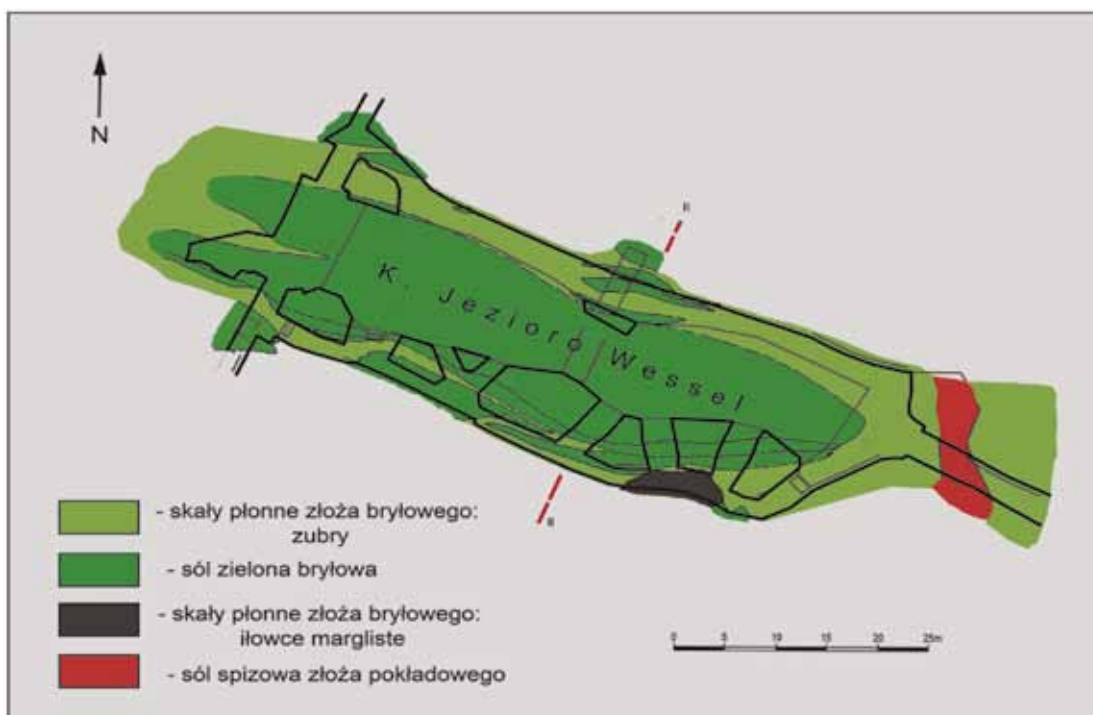
Rys. 5. Komora Jezioro Wessel mapa geologiczna rzut spągu (rys. J. Przybyło)
Fig. 5. The Wessel Lake Chamber, geological map, floor view (fig. J. Przybyło)

Sytuację geologiczną górotworu w najbliższym otoczeniu komory Jezioro Wessel przedstawiono na rzucie poziomym spągu komory (rys. 5) oraz na przekroju pionowym (rys. 6).

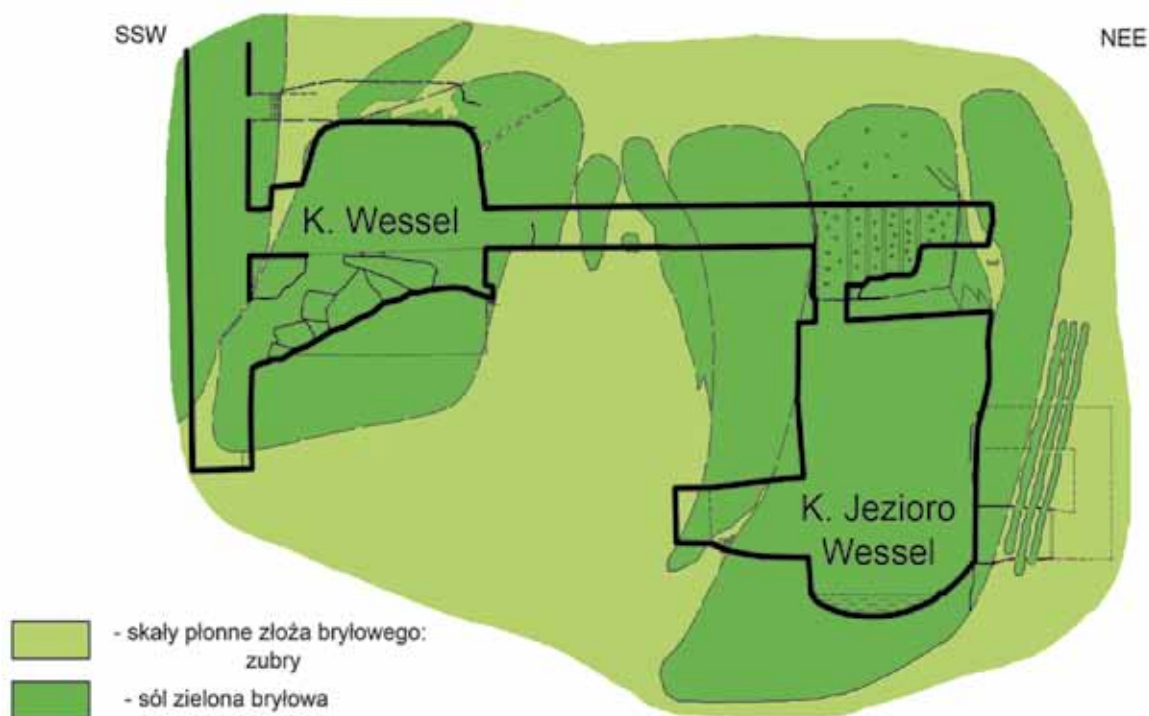
Rys. 6. Przekrój geologiczny przez górotwór w najbliższym otoczeniu komory Jezioro Wessel (rys. J. Przybyło).
Fig. 6. Geological cross section of the rock mass in the closest vicinity of the Wessel Lake Chamber (fig. J. Przybyło)

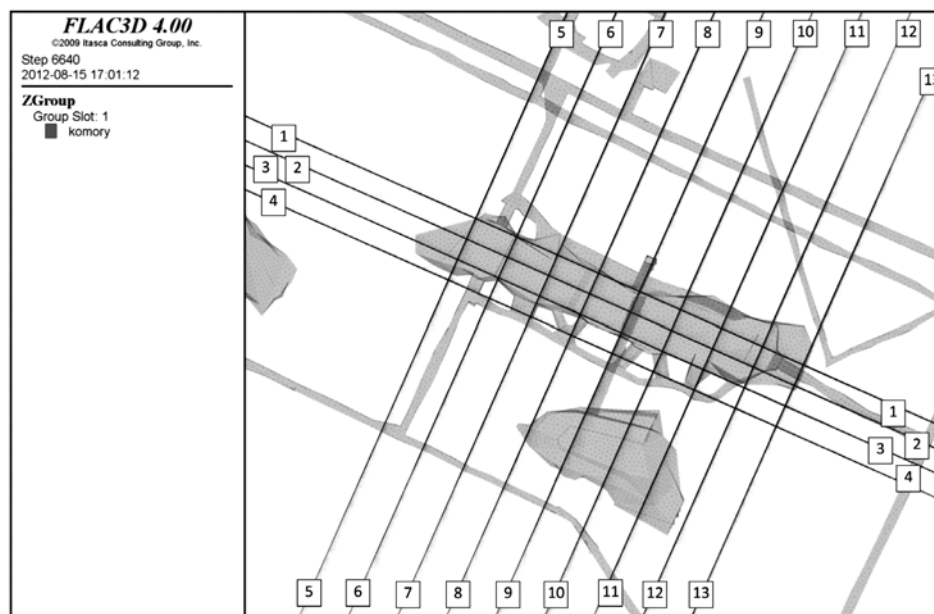
Przeprowadzone obliczenia numeryczne wskazują, że maksymalne naprężenia rozciągające w stropie wynoszą ok. 660 kPa. Uzasadnia to zastosowanie kotwienia oraz podparcia stropu. Maksymalne naprężenia ściskające wynoszą około 8,5 MPa. Przy czym strefy wysokich naprężeń ściskających charakteryzują się lokalnym zasięgiem i występują przede wszystkim w ociosie komory Wessel oraz w filarach i ociosie komory Jezioro Wessel.

Mapę wskaźników wyteżenia przedstawiono przykładowo w przekroju 4-4, którego lokalizację zaprezentowano na rysunku 8. Wskaźnik wyteżenia, który wykorzystano do oceny stopnia zagrożenia stateczności górotworu, przyjmując wartości bliskie 1,0 (kolor niebieski) oznacza stan bliski zniszczeniu, natomiast wartość 5,0 wskazuje na brak oznak zniszczenia. Kolor biały na rysunkach 9 i 10 oznacza wyrobiska (pustki)

Rys. 8. Przekroje wykorzystane do prezentacji wyników analizy geomechanicznej dla komory Jezioro Wessel.

Fig. 8. Cross sections used to present the results of geomechanical analysis for the Wessel Lake Chamber
