## Monitorowanie zakłóceń parametrów powietrza w systemach dyspozytorskiego nadzoru powstałych w wyniku krótkiego spięcia

### Monitoring of air parameters disturbances in dispatching systems caused by short circuit

Prof. dr hab. inż. Stanisław Wasilewski<sup>\*)</sup>

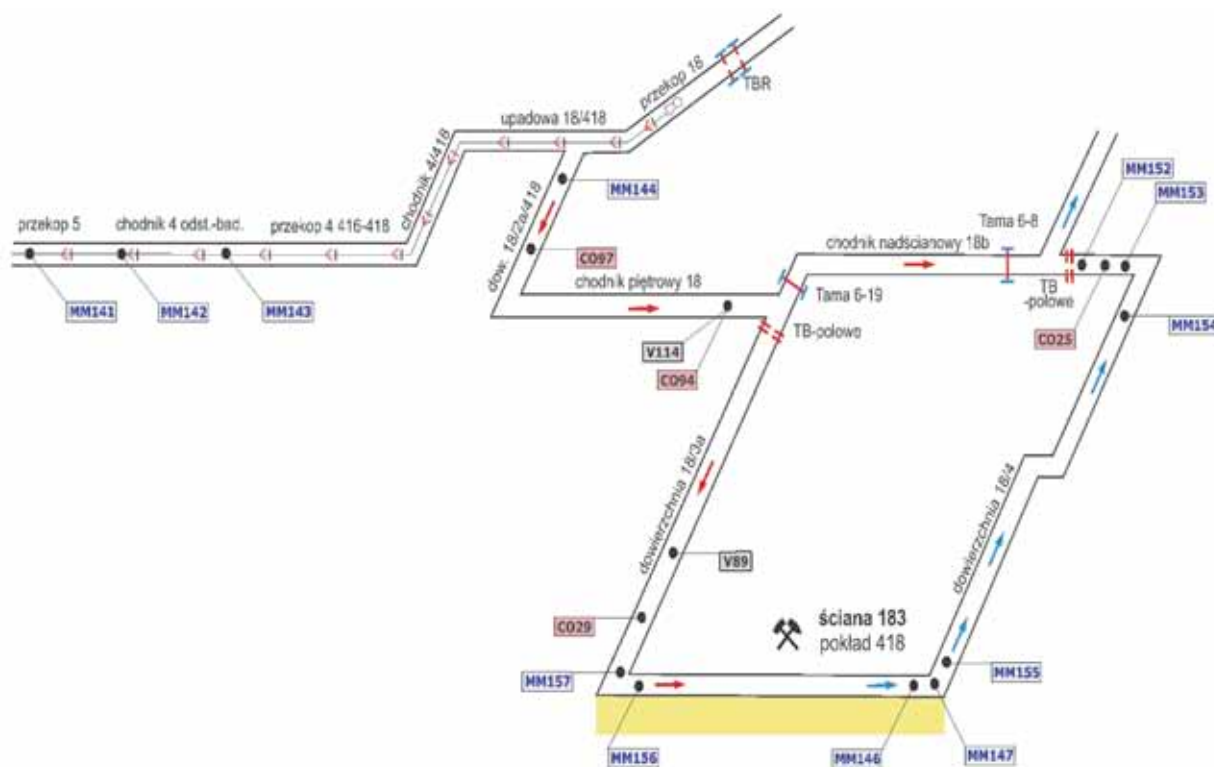
Rys. 1. Schemat przewietrzania i rozmieszczenia czujników w rejonie ściany 183 pokład 418  
Fig. 1. Diagram of ventilation and location of sensors in the area of longwall 18, seam no. 418

metanu. Fakt ten utrudnił również analizę i poszukiwanie przyczyn krótkotrwałych gwałtownych wzrostów stężenia metanu na wlocie do ściany (MM 156 i MM 157). W tej sytuacji pomocnym w odtworzeniu zaburzeń przepływu powietrza w rejonie i w ścianie była analiza otwarcia/zamknięcia tam (śluz) zabudowanych w chodniku nadścianowym 18b (rys. 1), które równocześnie otwarte tworzyły krótkie spięcia wentylacyjne w rejonie ściany 183.

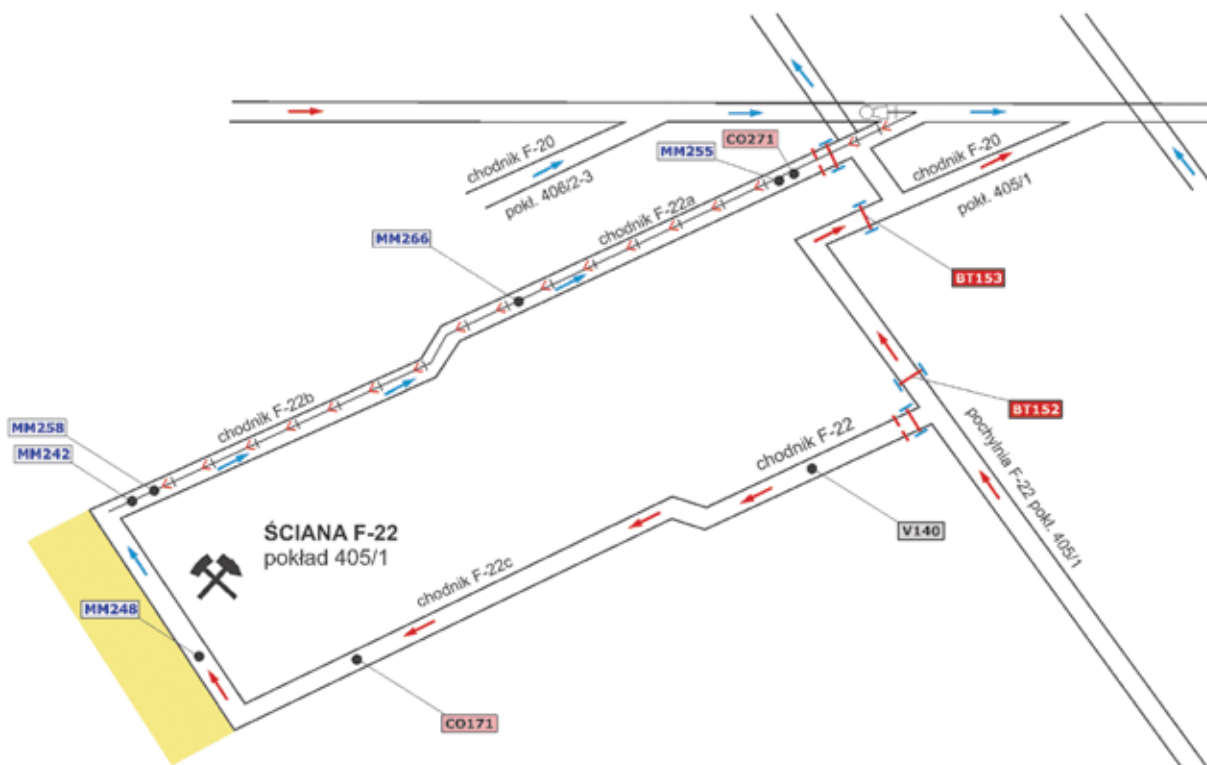
Rys. 5. Schemat przewietrzania i rozmieszczenia czujników w rejonie ściany F-22 pokład 405/1

Fig. 5. Diagram of ventilation and location of sensors in the area of longwall F-22, seam no. 405/1

W ramach badań Komisji powołanej przez Prezesa WUG w celu zbadania przyczyn i okoliczności zdarzenia wykonano analizę przebiegu zmian parametrów powietrza rejestrowanych przez czujniki systemu gazometrii automatycznej w rejonie ściany F-22 pokład 405/1 (rys. 5) przed i w czasie zdarzenia. Dokonano szczegółowej analizy zapisów sygnałów pomiarowych i komunikatów w systemach gazometrii automatycznej i dyspozytorskiego nadzoru SW $\mu$ P-3 i ZEFIR NT, które rejestrowały parametry powietrza oraz stan pracy urządzeń wentylacyjnych w rejonie ściany F-22 i w chodnikach przyległych. Przeszukiwano archiwa systemów min. pod kątem zarejestrowanych zaburzeń wentylacyjnych i ich ewentualnego związku z powstałym zdarzeniem. W okresie poprzedzającym zdarzenie systemy rejestrowały zaburzenia parametrów przewietrzania min. w wyniku krótkich spięć na tamach, to jednak były one na tyle wcześnie przed zdarzeniem, że Komisja nie znalazła ich bezpośredniego związku przyczynowego z tym zdarzeniem.

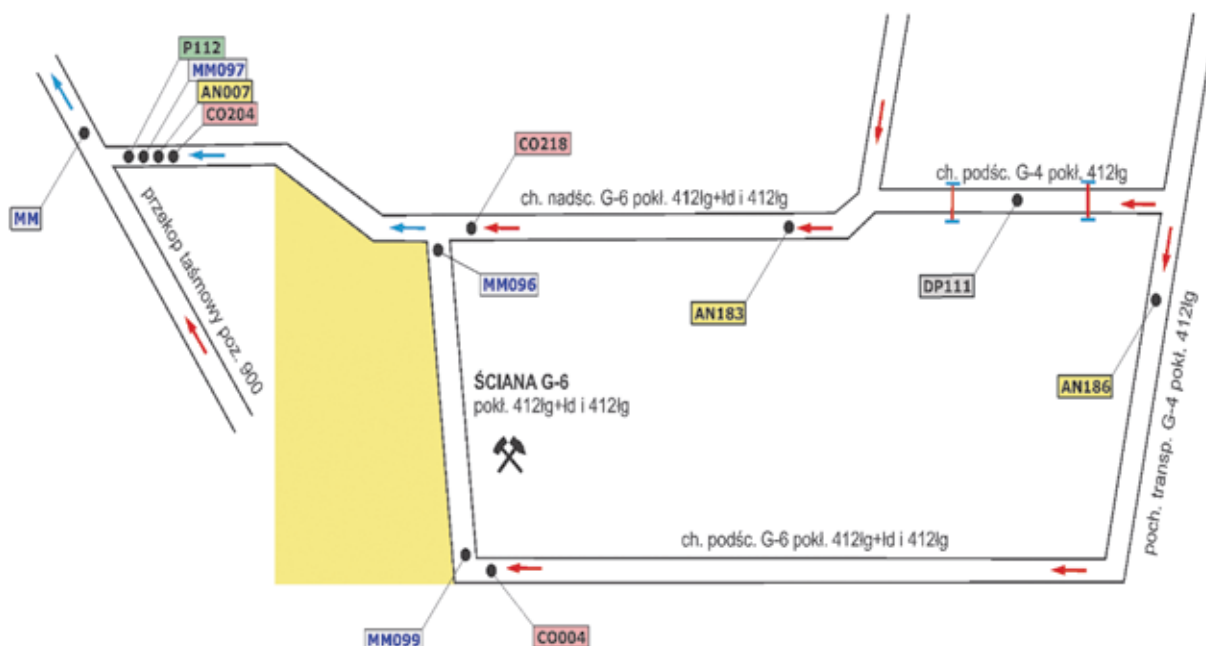
Rys. 8. Schemat przewietrzania i rozmieszczenia czujników w rejonie ściany G-6 pokład 412lg+1d  
 Fig. 8. Diagram of ventilation and location of sensors in the area of longwall G-6, seam no. 412lg+1d

Kontrolą w systemie zabezpieczeń objęte były również tamy spięciowe (śluz), między którymi zabudowano czujnik różnicy ciśnień DP111, w chodniku podścianowym G-4 w pokładzie 412lg (rys. 8). Równoczesne otwarcie tych tam (krótkie spięcie) mogło mieć istotny wpływ na chwilowe zaburzenia prędkości powietrza i stężenia metanu, stąd wskazania czujnika różnicy ciśnień między tamami były rejestrowane i sygnalizowane w dyspozytorni metanometrii.

W dniu 8.05.2014 roku na zmianie A około godziny 11:00, w chodniku podścianowym G-4 w pokładzie 412lg (rys. 8), nastąpiło krótkie spięcie przez jednoczesne otwarcie tam, które w systemie gazometrii zarejestrował czujnik różnicy ciśnień na tamach (DP111) oraz wszystkie trzy anemometry AN186, AN183 oraz AN007, co pokazano na rysunku 9.
