Zabezpieczenie komory Ferdynad d'Este jako działanie ograniczające zagrożenie wodne przy północnej granicy wielickiego złoża soli

Securing the Ferdinand d'Este Chamber as an operation limiting water hazard at the northern boundary of the Wieliczka salt deposit

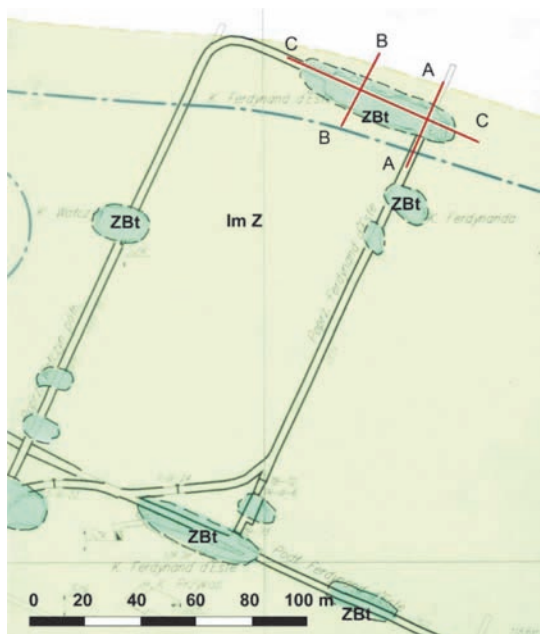
Według rozpoznania geologicznego z lat 70. XX wieku granicę złoże stwierdzono w chodniku biegnącym z komory Ferdinand d'Este, będącym przedłużeniem poprzeczni Ferdinand d'Este. Obecnie końcówka tego chodnika jest częściowo w stanie zawałowym i wypełniona urobkiem, zatem weryfikacja tej informacji nie jest możliwa bez wykonania prac rozpoznawczych-górnich. Komory Ferdinand d'Este i Ferdinand zostały wyeksploatowane w bryłach soli zielonej typowej ZBt (rys. 5.).

Rys. 5. Mapa geologiczna otoczenia komór Ferdinand d'Este i Ferdinand [2]

Fig. 5. Geological map of the surrounding of Ferdinand d'Este and Ferdinand chambers [2]

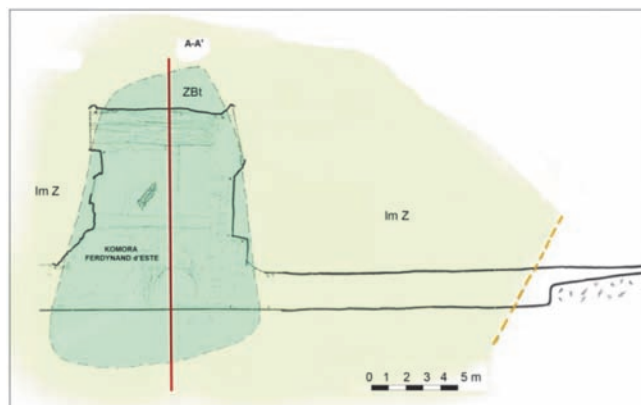
Zarys bryły komory przedstawiono na rysunkach 6 i 7. Grubość skorupy solnej w stropie i w spągu wyrobiska została wyinterpretowana, aby ją potwierdzić należy wykonać wiercenia kontrolne (bezrdzeniowe, profilowanie otworów z uzyskanych zwiercin). W ociosach komory odsłaniają się skały płonne - ilowce margliste i zubry. Nad wejściem do komory z poprzeczni Ferdinand d'Este oraz w jej przedłużeniu w kierunku na północ widoczne są zaszalowania - obudowane drewnem odsłonięcia skał płonnych. W ociosie południowym wyrobiska, w jej środkowej partii, także widoczne są osłonięcia skał płonnych.

Rys. 6. Przekrój geologiczny A-A'. Zielonym kolorem oznaczono bryłę soli, której eksploatacja stworzyła komorę Ferdinand d'Este. Żółto-zielony kolor oznacza zuber solny o podwyższonej zawartości soli [2]

Fig. 6. Cross-section A-A'. Green colour indicates a lump of salt whose exploitation has formed the Ferdinand d'Este chamber. Yellow-green colour indicates the salt rock with increased content of salt [2]

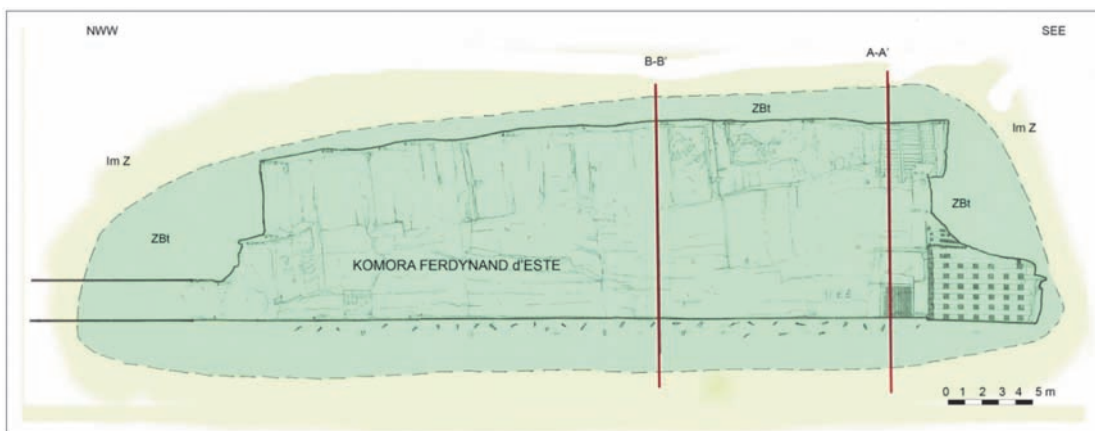
Rys. 7. Przekrój geologiczny C-C, oznaczenia jak na rys. 7 [2]

Fig. 7. Geological cross-section C-C, designation as in fig. 7 [2]

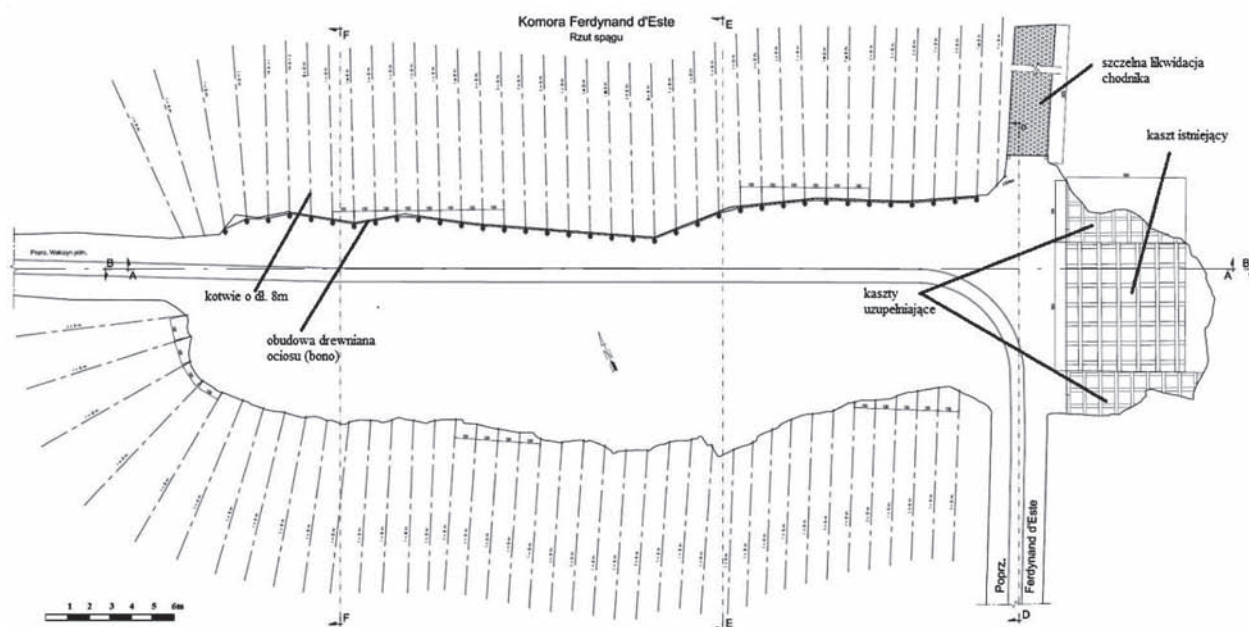
Rys. 9. Rzut spągu komory Ferdinand d'Este [11]

Fig. 9. View of the floor of Ferdinand d'Este chamber [11]

1. Zabezpieczenie ociosu północnego (rys. 9,10).

W miejscach odsłonięć skał płonnych projektuje się opinkę siatką zabezpieczającą, np. Hucka lub inną o podobnych parametrach i właściwościach fizykomechanicznych. Siatka zabezpieczająca będzie mocowana do górotworu kotwami o długości 6 m. Kolejną czynnością będzie zabudowa przy ociosie obudowy drewnianej w postaci tzw. bona składającego się ze stojaków z okrągłaków $\varnothing 20$ cm o długości do 6,0 m i dźwigarów pod stojaki piętrowe (również z okrągłaków $\varnothing 20$ cm). Powierzchnia pomiędzy tymi elementami konstrukcyjnymi zostanie wyłożona deskami o gr.4 cm. Wolne przestrzenie między płaszczyzną ociosu północnego a ww. bono planuje się wypełnić pianą cementowo-mineralną, np.: durafonem lub

2. Ociós południowy (rys. 9,11) zostanie zabezpieczony obudową kotwową o długości 8 m w rozstawie 1,0 x 1,0 m ± 0,2 m. Miejsca odsłoneń skał płonnych projektuje się zabezpieczyć obudową drewnianą (bonem) w sposób analogiczny jak proponowany dla ociosu północnego oraz siatka bezpieczeństwa i kotwami stabilizującymi tę konstrukcję do calizny solnej.

3. Zabezpieczenie ociosu wschodniego komory Ferdynand d'Este (rys. 9,12).

4. Do zabezpieczenia ociosu zachodniego (rys.9,13) zastosowana będzie obudowa kotwowa od długości 8m, z nakrętkami i podkładkami zabudowanych w górotworze w siatce kotwienia 1,0 x 1,0 m ± 0,2 m.

6. Ślepy chodnik, stanowiący wlot do komory od strony północnej (rys. 9 i 12), ze względu na stan zawałowy wyrobiska zostanie zlikwidowany poprzez wypełnienie materiałem iniekcijnym. W tym celu zaprojektowano postawienie na
