Przebudowa i zabezpieczenie przed wpływami górnictwymi niewielkiego wiaduktu kolejowego zintegrowanego z nasypem

Rebuilding and protection against mining influence on the small railway viaduct integrated with the embankment

Dr inż. Piotr Bętkowski^{*)}

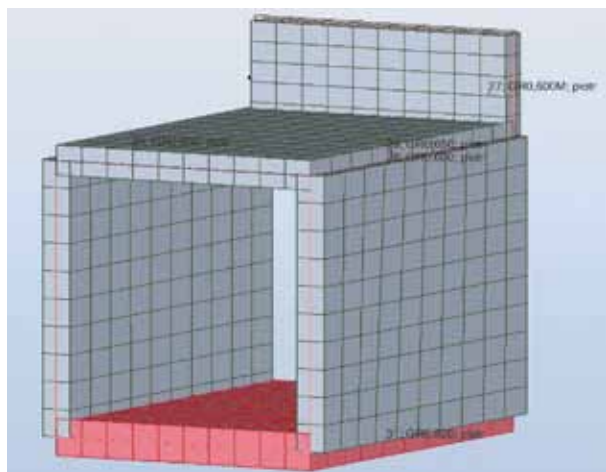
Rys. 7. Model ramy – grubości elementów [9]
Fig. 7. Model of frame – thicknesses of elements [9]

szerokości ramy wykształcono żelbetową ścianę czołową o grubości 0,6 m i wysokości 2,2 m połączoną z ramą w sposób monolityczny. W obliczeniach uwzględniono wpływ eksploatacji górniczej: odkształcenie poziome (dodatkowe parcie gruntu), krzywiznę terenu. Aby uwzględnić efekt skręcania konstrukcji i nierównomiernych osiadań wykonano model przestrzenny MES (rys. 7, 8).

Nowy wiadukt zaprojektowano jako żelbetową ramę zamkniętą o przekroju prostokątnym. Grubość dolnej płyty wynosi 0,80 m. Posadowienie przyjęto jako bezpośrednie. Grubość górnej płyty jest zmienna (ze względu na spadki związane z odwodnieniem) i wynosi 0,65÷0,68 m. Ściany pionowe mają grubość 0,60 m. Naroża wzmocniono poprzez nadanie skosów. W górnej części ramy (od wlotu) na całej

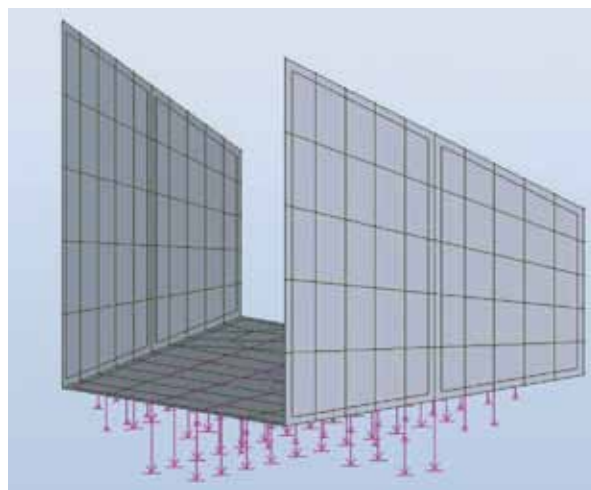
Rys. 9. Skrzydła – podział na elementy skończone [9]
Fig. 9. Flanks – division into finite elements [9]

Skrzydła nowego wiaduktu zaprojektowano jako żelbetowe, trapezowe, skośne do wiaduktu. Skrzydła są całkowicie oddylatowane od ramy (także na poziomie płyty fundamentowej). Posadowienie skrzydeł jest bezpośrednie. Skrzydła są połączone dołem za pośrednictwem żelbetowej płyty fundamentowej o grubości 0,8 m, pod tą płytą denną przewidziano poduszkę piaskową o grubości 0,5 m. Długość skrzydeł wynosi 7,50 m (7,35 m mierząc w osi drogi gminnej), grubość 0,60 m. Naroża łączące ściany pionowe z płytą denną wzmocniono poprzez nadanie skosów. Wpływ górniczych deformacji terenu uwzględniono wykonując szereg analizy Metodą Elementów Skończonych MES (rys. 9, 10).
