# Doświadczenia z eksploatacji górniczej pod obiektem Kościoła pw Św. Krzyża w Bytomiu-Miechowicach

## Experiences from mining exploitation under the Church of the Holy Cross in Bytom-Miechowice

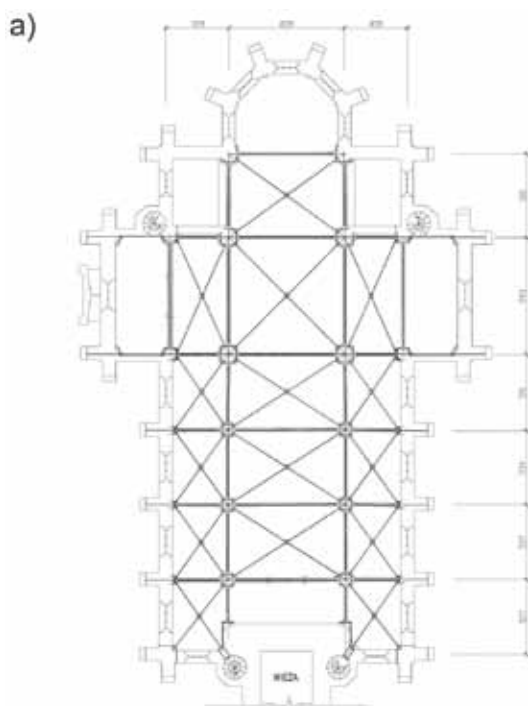
Rys. 5. Stężenie budynku kościoła w poziomie węzłowi sklepień: a) schemat stężenia, b) widok fragmentu konstrukcji – źródło [1]

Fig. 5. Concentration of the building of the church in abutment level: a) schematic strengthening b) view of fragment structure - source [1]

Ocena wpływu eksploatacji górniczej prowadzonej w latach 2003-2005 na budynek kościoła wykazała, że skuteczne jest zabezpieczenie wykonane w poziomie posadowienia, w postaci ściągów rozpór założonych w kierunku podłużnym i poprzecznym świątyni oraz zewnętrznej płyty usztywniającej o których mowa była w pkt. 2. Nieskuteczne okazały się wiotkie ściągi w poziomie węzłowi sklepień, dlatego zaszła potrzeba dodatkowych zabezpieczeń konstrukcji świątyni. Zastosowane zostały sztywne rozpory w poziomie głowic filarów, bezpośrednio pod węzłowi sklepień, ograniczające ich poziome przemieszczenia (rys. 5). Oprócz sztywnych rozpór podłużnych i poprzecznych, pozostawione zostały wiotkie ściągi podłużne i poprzeczne, które pracowały na oddziaływanie sił rozciągających, z tym, że skorygowany został ich naciąg. Ponadto założone zostały również wiotkie ściągi

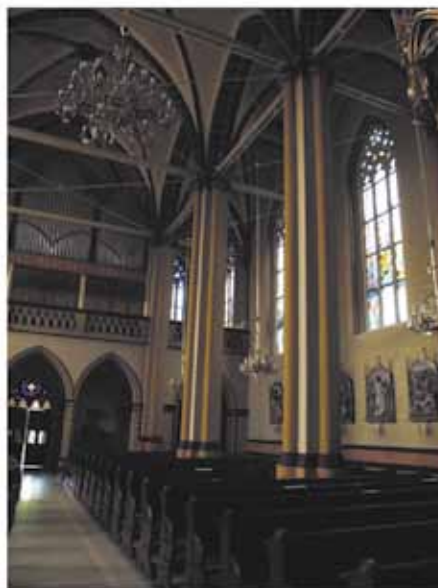
W trakcie prowadzonej obecnie eksploatacji górniczej ścianami 30a i 31a, która przeszła bezpośrednio pod kościołem i jest oddalona od jego konstrukcji o około 200 m wystąpiły uszkodzenia elementów drugorzędnych oraz pewnych elementów konstrukcyjnych. Omawiane uszkodzenia, zostały zaznaczone na schematycznym rzucie poziomym świątyni (rys. 6). Pierwsze uszkodzenia zaobserwowane zostały w płytkach ceramicznych posadzki kościoła w transepcie i prezbiterium. W miarę zbliżania się frontu robót do rzutu poziomego kościoła, zaobserwowano pojedyncze zarysowania elementów konstrukcyjnych. Koncentrowały się one przede wszystkim w sklepieniach krypty, znajdującej się w części północno-wschodniej świątyni oraz w zakrystiach północnej i południowej. Zarysowania murów w pasmach podokiennych oraz pasmach nadprożowych wystąpiły przede wszystkim w absydzie świątyni. Dodać należy, że w tym czasie zaczęły się

niewielko intensyfikować spękania nadproży otworów okiennych absydy, w miejscach gdzie zostały przeprowadzone naprawy uszkodzeń związanych z dokonaną eksploatacją górniczą. W ostatnim czasie, tj. kiedy front robót górniczych oddalony jest od kościoła o ponad 200 m, pojawiły się zarysowania sklepień, które co należy podkreślić wystąpiły lokalnie nad prezbiterium i absydą. Dodatkowo intensyfikacji uległy wskrośne spękania nadproży otworów okiennych w absydzie (rys. 7a), a w jednym przypadku doszło w świątyni do lokalnego odspojenia tynku od uszkodzonego nadproża. W wyniku intensyfikacji istniejących uszkodzeń fragment cegły odpadł również od nadproża w północnej części absydy (rys. 7b). Intensyfikacji uległy także spękania widoczne w sklepieniu zakrystii północnej. Zinventaryzowano również wskrośne spękania pasm podokiennych w absydzie (rys. 8a). Oględziny konstrukcji sklepień z poziomu strychu wykazały, że zarysowane są żebra i powierzchnia sklepienia nad absydą (rys. 8b).

Rys. 7. Uszkodzenia zinwentaryzowane w konstrukcji kościoła: a) wskrośne spękania nadproży okiennych w absydzie, b) lokalny ubytek cegły w spękanej nadprożu okiennym absydy

Fig. 7. Damages inventoried in the structure of the church: a) through-cracks in the apse window lintels, b) the local loss of brick in cracked apse window lintel
