Wykorzystanie wyników obserwacji wiaduktu podczas ujawniania się wpływów górniczych do analizy sposobu podparcia jego przęsła

The application of results of observations of an overpass bridge performed during the occurrence of mining impacts for the analysis of the method of its span support

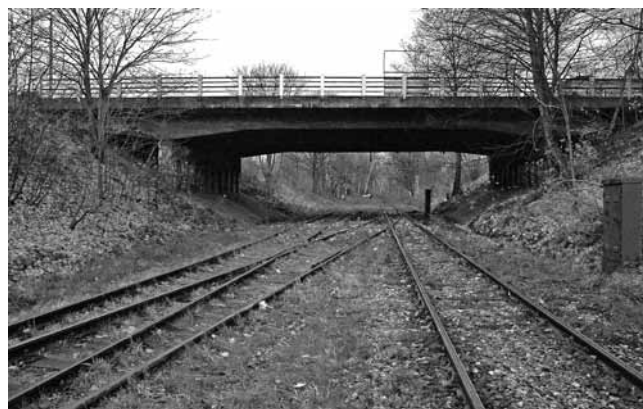
Rys. 1. Widok wiaduktu od strony południowo-wschodniej, wzdłuż torów kolejowych

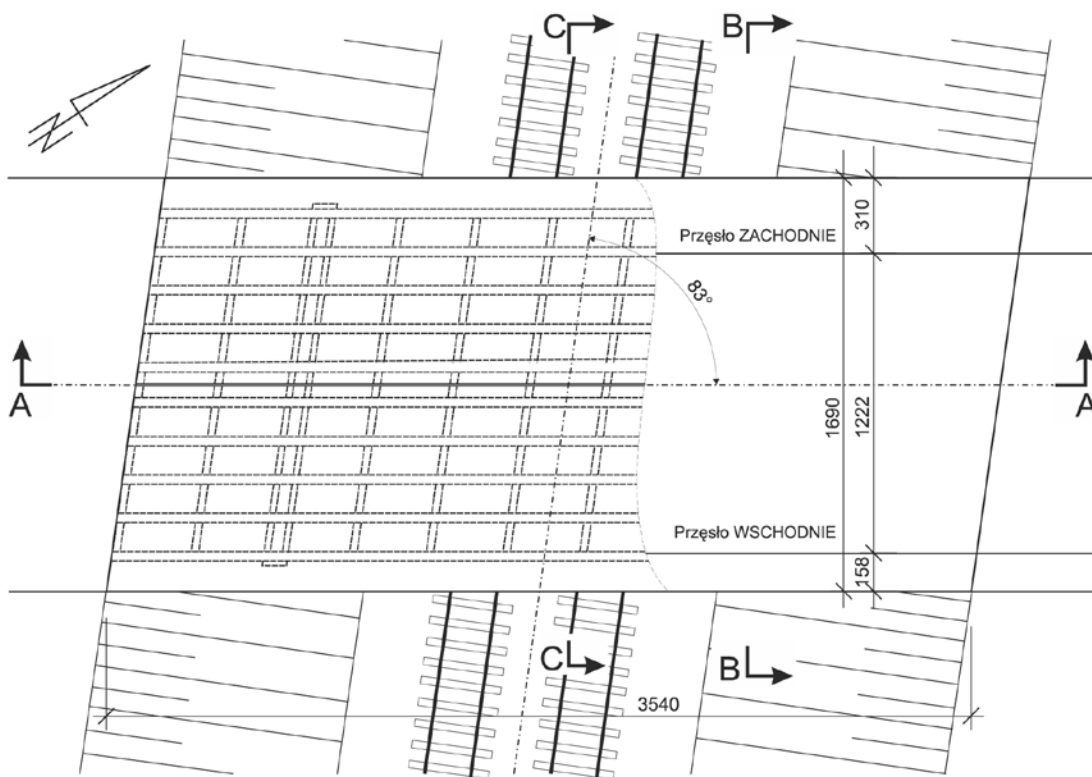
Analizowany wiadukt (rys. 1) przeprowadza jedną z ulic Górnego Śląska nad dwoma torami kolejowymi. Kąt skrzyżowania ulicy z przeszkodą wynosi około 83° i taki też jest skos całego obiektu (rys. 2). Jest to wiadukt żelbetowy monolityczny, o schemacie statycznym belki wolnopodpartej z dwoma przewieszzeniami – wspornikami (rys. 3). Całość została podzielona dylatacją podłużną na dwie bliźniacze części, zwane dalej przęsłem wschodnim (E) i zachodnim

Rys. 2. Rzut poziomu wiaduktu
 Fig. 2. Horizontal projection of the bridge

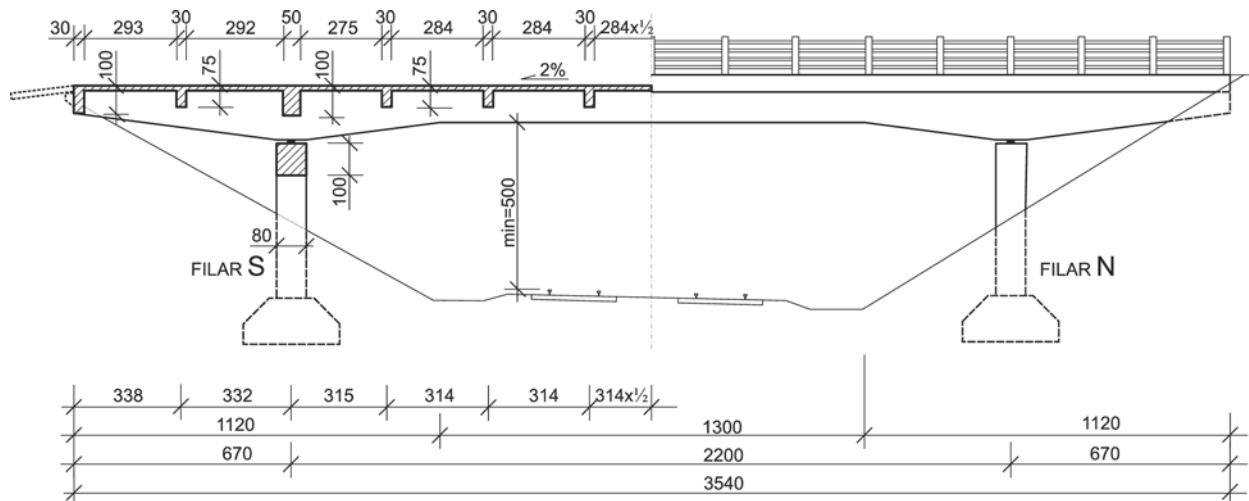
Rys. 3. Przekrój podłużny A-A oraz widok
 Fig. 3. Longitudinal section A-A and the view

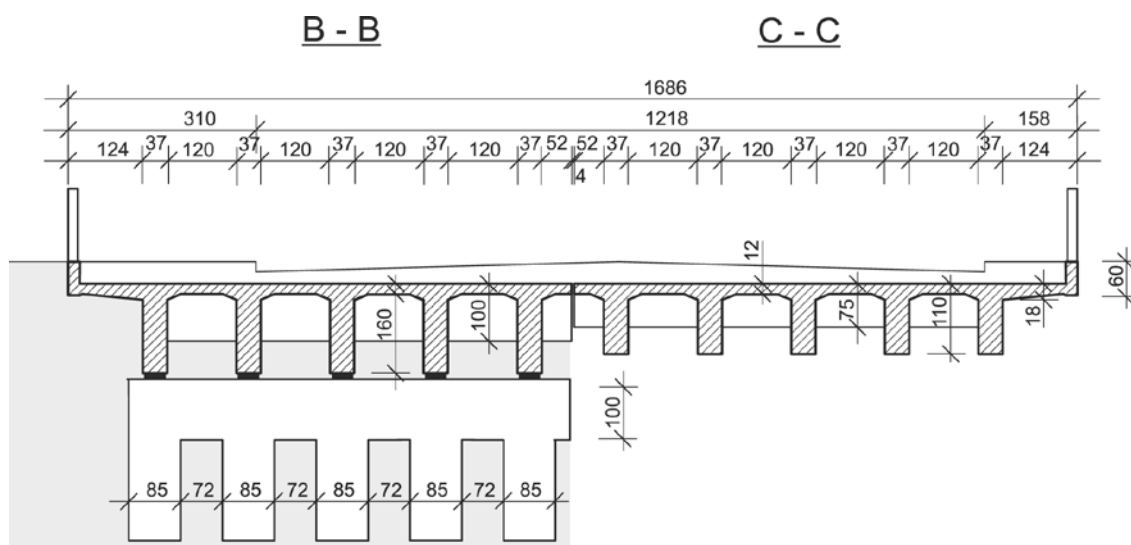
Rys. 5. Przekrój poprzeczny B-B oraz przekrój poprzeczny C-C
Fig. 5. Cross-section B-B and C-C

Przęsło wiaduktu wykonano jako monolityczne, płyto-zebrowe. Każda z dwóch równoległych do siebie części przęsła jest zbudowana z pięciu podłużnych belek głównych o zmiennej wysokości przekroju poprzecznego (rys. 4 i 5). Belki główne są ze sobą połączone dwunastoma poprzecznymi, różniącymi się od siebie wymiarami przekroju poprzecznego. Wzdłuż skrajnych zewnętrznych belek głównych wykonano zwieńczone gzymsem wsporniki chodnikowe o wysięgu około 1,24 m.
