Selektywne ograniczenie postępu ścian jako sposób zmniejszenia szkodliwych wpływów pod ważnymi obiektami budowlanymi

Selective restriction of wall advance as a method of reducing negative mining impacts under important built features

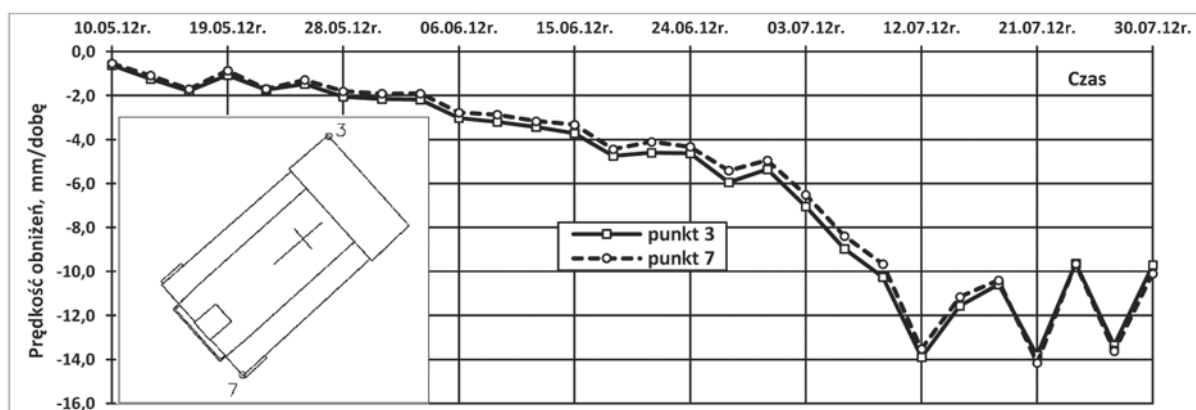
Rys. 6. Wykres pomierzonych prędkości obniżeń punktów 3 i 7 założonych na budynku kościoła

Fig. 6. Measured velocities of depression of points no. 3 and 7 situated in the facade of church

Wykresy pomierzonych prędkości obniżeń punktów 3 i 7 zastabilizowanych na kościele (rys. 6) oraz punktów 2006, 2008 i 2009 położonych na północ, południe i wschód od budynku szkoły (rys. 7) pokazują, że pomierzone maksymalne prędkości obniżeń są nieco mniejsze od prognozowanych (prędkości te zestawiono w tabeli 2). Wskazuje to na trafne ustalenie prędkości postępu frontu ścianowego i właściwe ustalenie zakresu wybiegów ścian o ograniczonym postępie.
